Bearbeitungsgebietsverband Bramau

Wasserwirtschaftliche Studie über das Einzugsgebiet der Bramau - Bramaukonzeptstudie -

Teil 2:
Zielführende Maßnahmen für die Bramau (br_10)

Projekt: Wasserwirtschaftliche Studie über das Einzugsgebiet der Bramau
- Bramaukonzeptstudie –
Teil 2: Zielführende Maßnahmen für die Bramau (br_10)

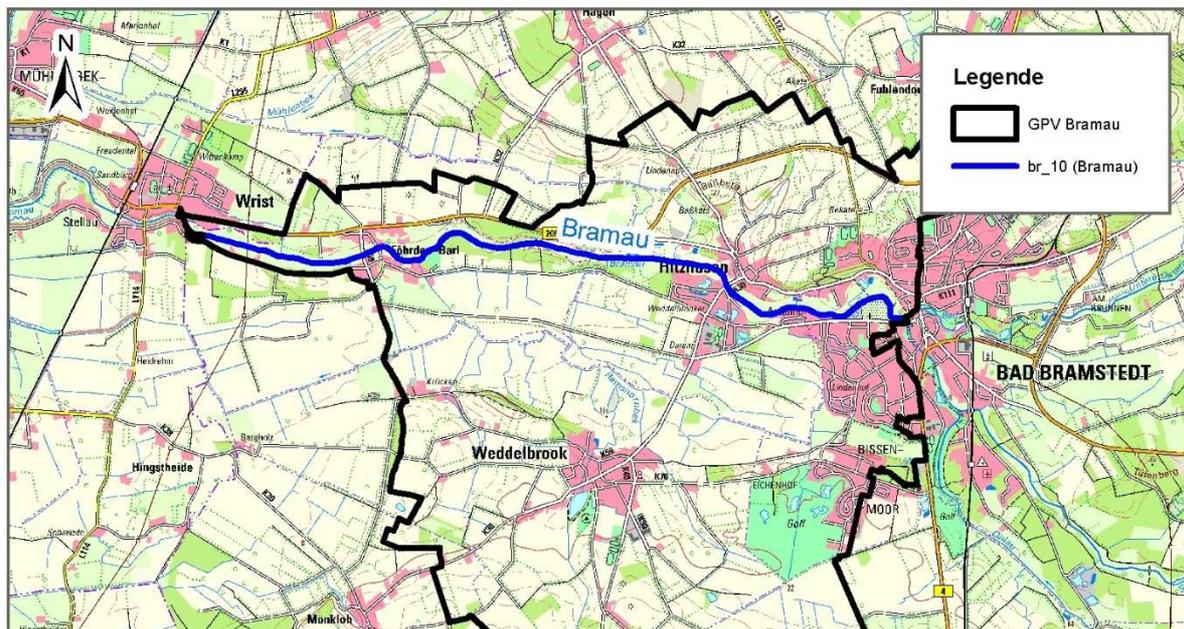
Abbildung 2: WK br_10 (Bramau), Wrist (Station-km 0+000) – Bad Bramstedt (Station-km 8+700)

Es sind zielführende Maßnahmen für den 8,7 km langen Abschnitt der Bramau innerhalb des GPV Bramau von Wrist (Station-km 0+000) bis Bad Bramstedt (ca. Station-km 8+700) zu entwickeln. Das Gewässer ist in diesem Bereich ein Gewässer 2. Ordnung.

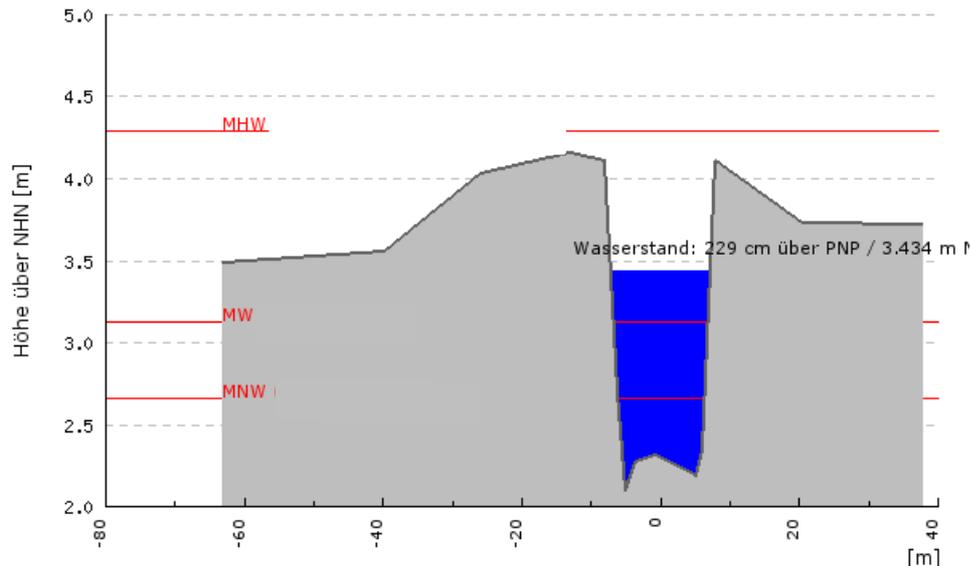
Abbildung 3: Querschnitt Pegel Föhren-Barl [1]

Der Pegelnullpunkt entspricht + 1,144 mNHN. Ein Profil des Pegelquerschnittes ist in Abbildung 3 dargestellt.

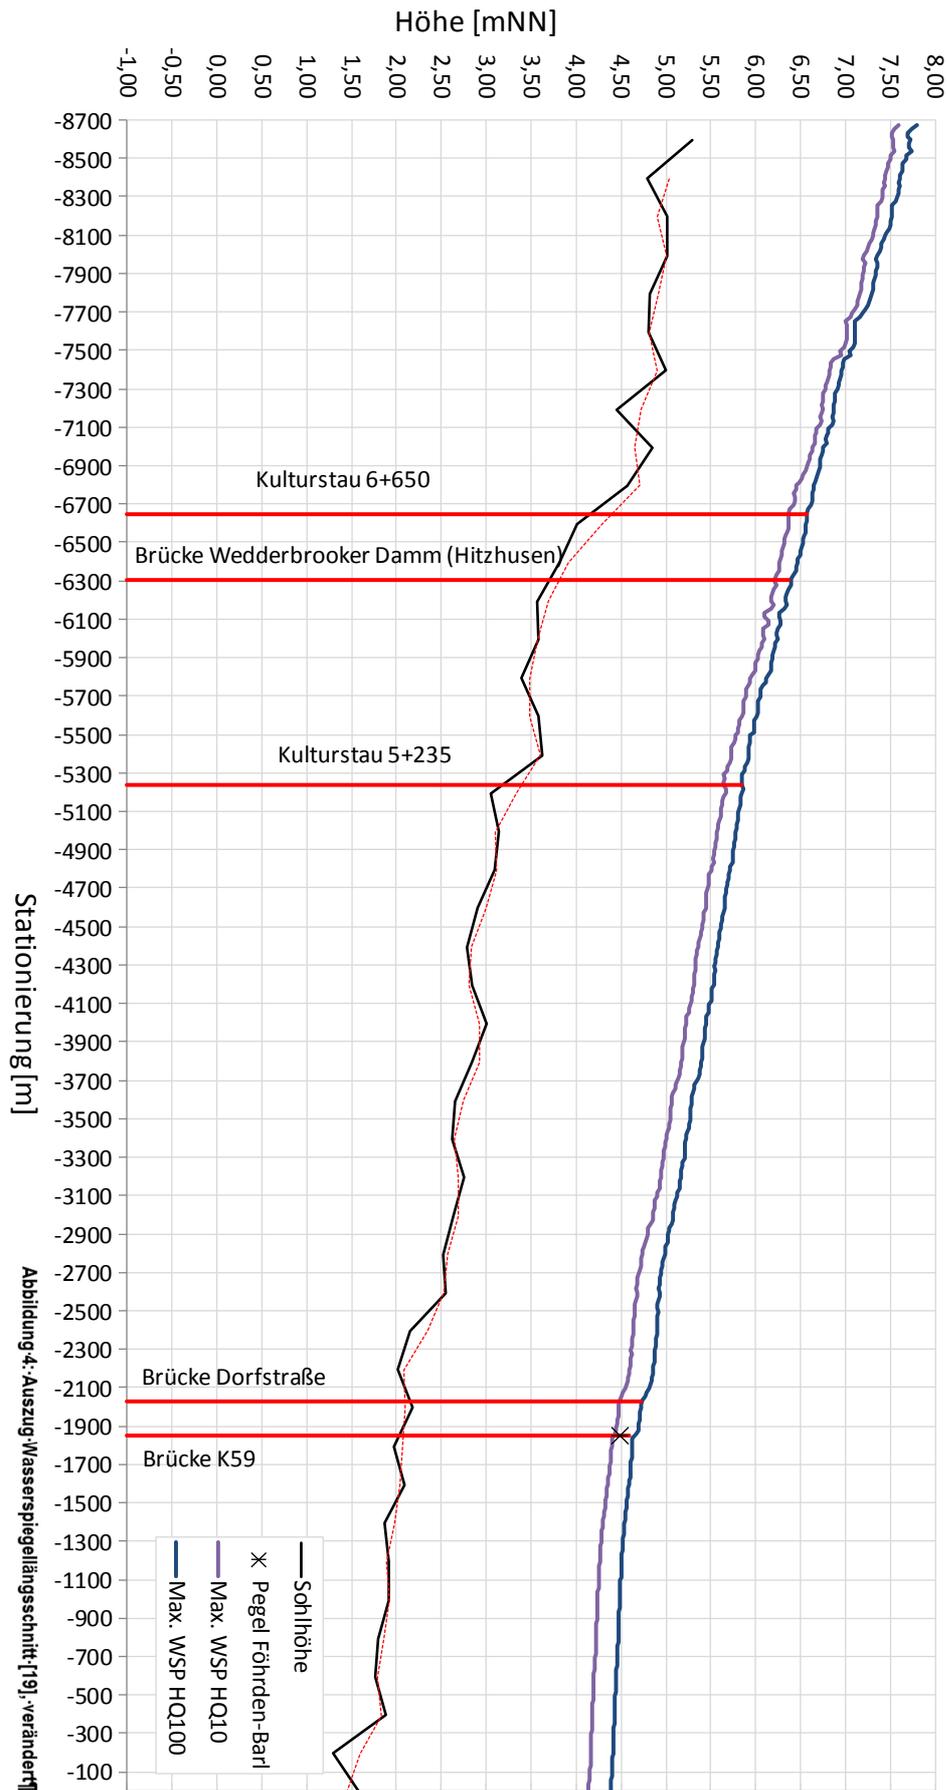
Im Projekt „Überprüfung und Neufestsetzung von Überschwemmungsgebieten an der Stör und ausgesuchten Nebengewässern“ [19] wurde ein hydraulisches Modell erstellt, welches auch den Untersuchungsraum an der Bramau beinhaltet. Folgende Abbildung zeigt die Modellergebnisse (Stand 2018) des HQ10 und HQ100 im Längsschnitt (Abbildung 4).

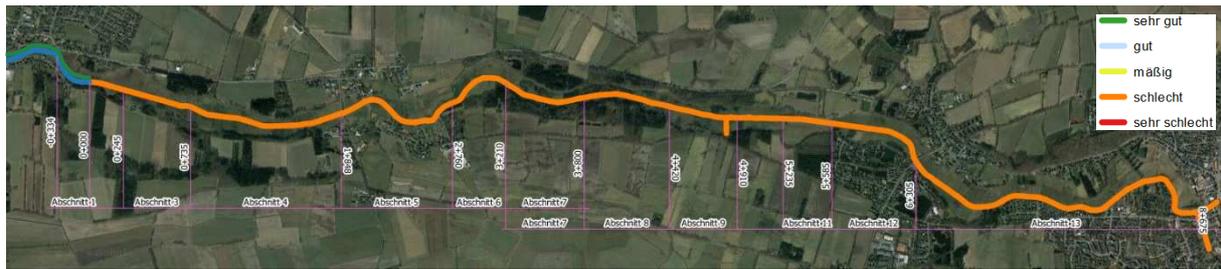
Abbildung 9: Bewertung der Sohlstrukturen nach LLUR (LLUR 2005-2008)

Zur Beurteilung der Gewässerstrukturen wurden die vom LLUR (ehemals LANU) zur Verfügung gestellten Angaben zur Bewertung der Gewässerstrukturen ausgewertet. Da die Daten aus dem Jahr 2005-2008 stammen, wurden punktuelle Probennahmen während einer Kanubefahrung durchgeführt. Die Auswertung der LLUR-Daten zur Gewässersohle ergab auf der gesamten Strecke des Bramaulaufes, bis auf den unteren letzten Kilometer in Wrist, eine schlechte Gesamtbewertung der Sohlstruktur. In Wrist ist die Bramau mit sehr gut bewertet. Durch die punktuellen Untersuchungen der Sohle während der Befahrung konnten auf der gesamten Strecke immer wieder kürzere Abschnitte mit einer guten Sohlstruktur ermittelt werden. Dies äußerte sich vor allem in kiesigen, lockeren Substraten, die hauptsächlich als Bank ausgebildet sind. Das Hauptvorkommen dieser Strukturen liegt vornehmlich außerhalb der Ortschaften zwischen Hitzhusen und Förden-Barl sowie zwischen Förden-Barl und Wrist.

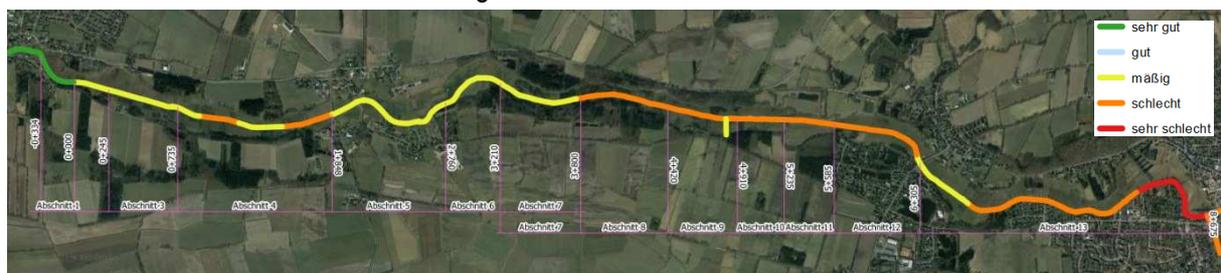
Abbildung 11: Bewertung der Uferstrukturen nach LLUR (LLUR 2005-2008)

Die Auswertung der Strukturbewertung der Ufer ergab nach den LLUR – Daten eine hauptsächlich mäßig bis schlechte Bewertung. Dies ist vor allem im Fehlen von wertgebenden Uferstrukturen wie Bewuchs, Aufweitungen oder Abbruchkanten, bzw. im Vorkommen von Uferverbau oder Uferbefestigungen begründet. Die Ergebnisse der Befahrung zeigen ein ähnliches Bild der Uferstrukturen, wobei anzumerken ist, dass sich bereits auf langer Strecke Weidengebüsche entlang der Bramau angesiedelt haben. Eine Zunahme von eigendynamischen Entwicklungen der Ufer durch beispielsweise Abbruchkanten konnte im Rahmen der Befahrung ebenfalls ermittelt werden.

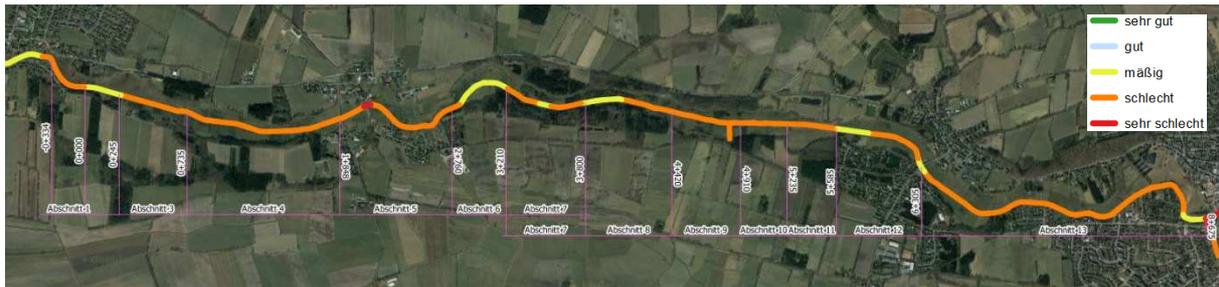
Abbildung 13: Bewertung der angrenzenden Landflächen nach LLUR (LLUR 2005-2008)

Die Auswertung der Strukturbewertung der Landflächen ergab nach den LLUR – Daten eine hauptsächlich mäßig bis schlechte Bewertung. Dies ist vor allem der intensiven Grünlandnutzung und teilweisen Entwässerung der Grünlandflächen geschuldet. Durch eine teilweise extensivere Nutzung des Grünlandes sowie kleinflächiger Nutzungsaufgabe konnten bei der Begehung des Talraumes Flächen mit einer deutlich positiven Entwicklung ermittelt werden. Die Bewertung der Flächen nach der Begehung ist der Anlage E.1 zu entnehmen.

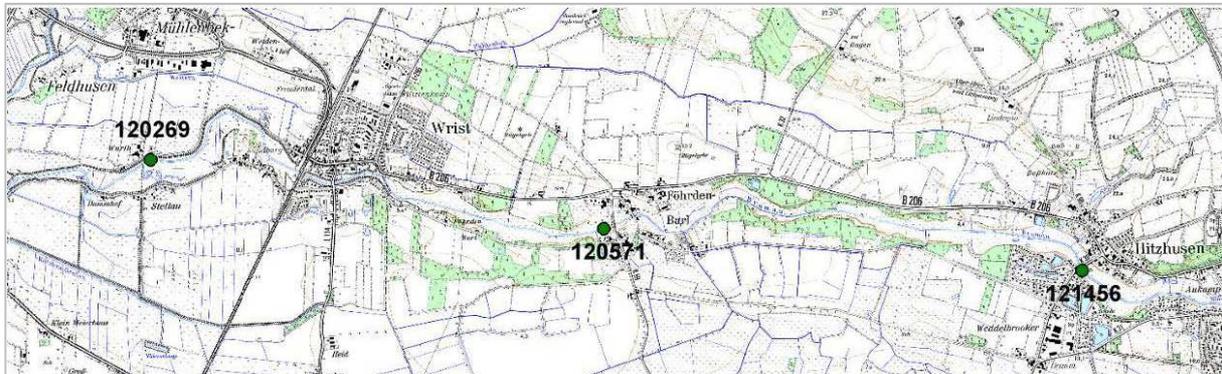
Abbildung 14: Lage der Probestellen für das operative Fischmonitoring nach WRRL an der Bramau (WK br_10)

Für die Qualitätskomponente Fische sind insgesamt drei Beprobungsstrecken an der Bramau vorhanden, wobei die Messstellen Wurth und die Messstelle Förden-Barl 2008/2009 zusammengefasst wurden. Ein weiterer Abschnitt liegt bei Hitzhusen.

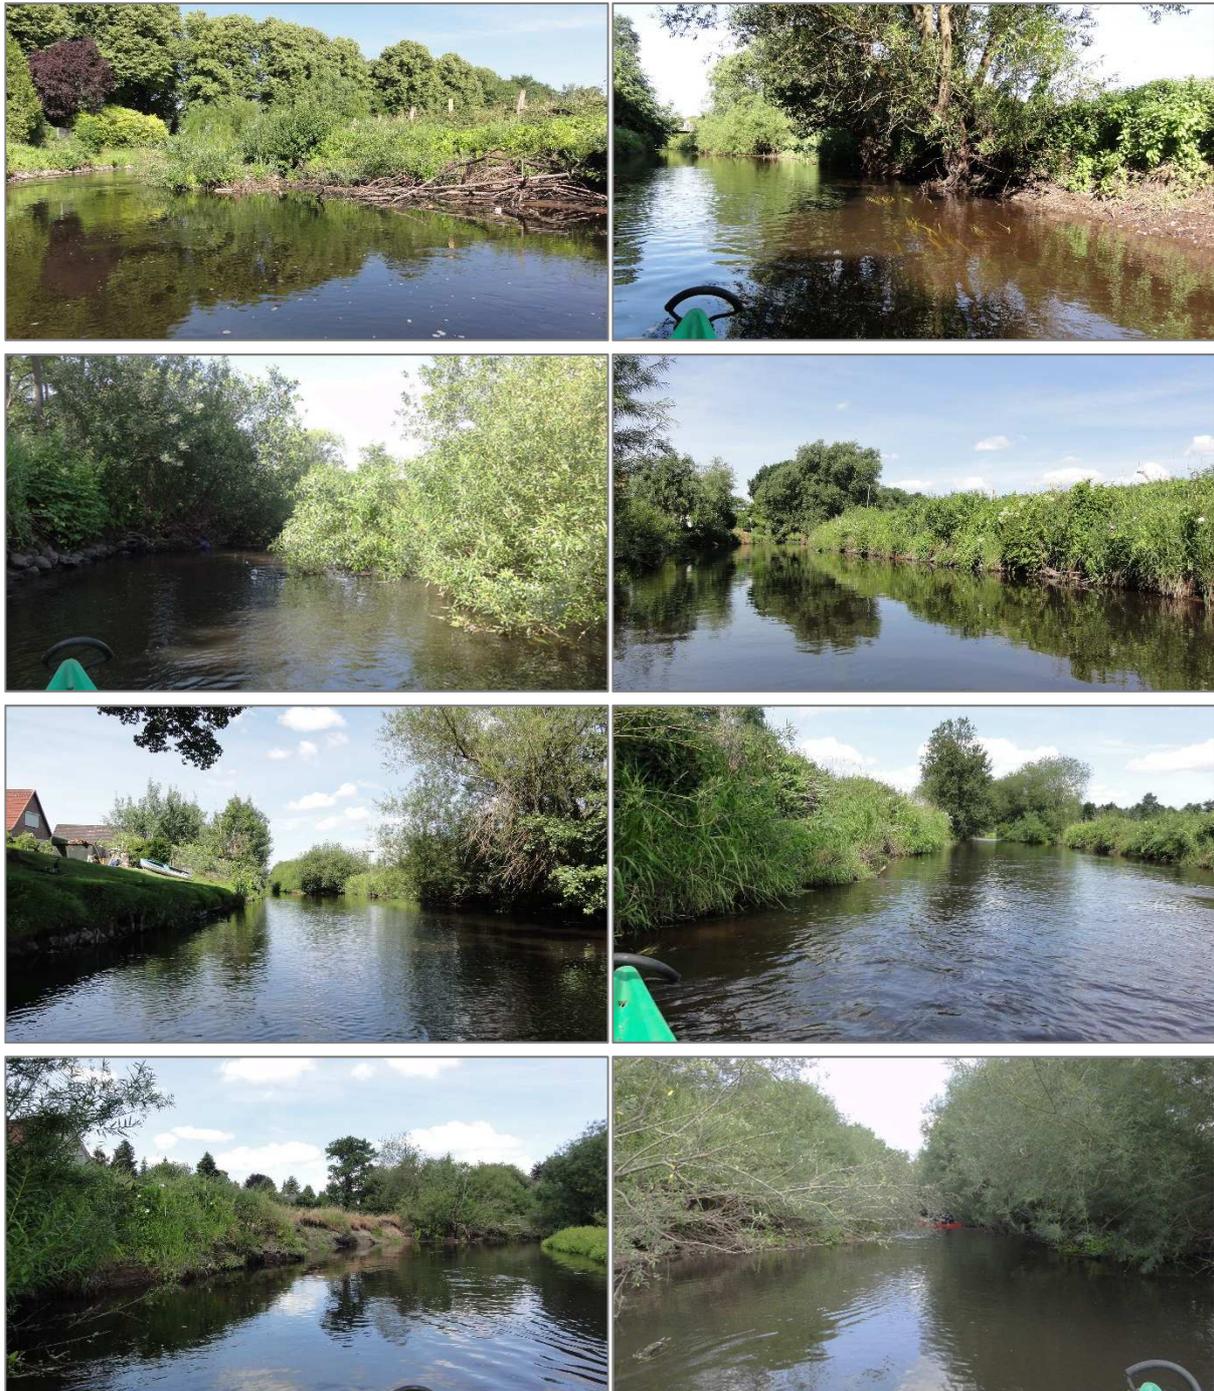
Abbildung 15: Abschnitt 13, Blickrichtung stromab (Bilder: 7407, 7430, 7439, 7481, 7499, 7532, 7537, 7541)

Der Abschnitt 13 erstreckt sich auf einer Gesamtlänge von 2370 m von Bad Bramstedt nach Hitzhusen. Der Abschnitt ist durch die hauptsächlich südlich der Bramau am linken Ufer angrenzende städtische Bebauung, die Stadtentwässerung (Klärwerk Bad Bramstedt) und den Friedhof geprägt. Die weitere angrenzende Nutzung besteht in Form von Grünland mit teilweise intensiver landwirtschaftlicher Nutzung. Insgesamt liegt in diesem Abschnitt eine mäßige bis schlechte Sohlstruktur mit nur sehr vereinzelt vorkommenden guten Sohl- und Uferstrukturen vor. Auf großen Strecken ist ein Verbau des Ufers/ Ufersicherung durch eine Steinschüttung oder auch ein teilweise nicht mehr intakter Holzverbau sichtbar. Das Ufer ist außerhalb der städtischen Bebauung durch Gehölze und Gebüsch bewachsen, welche teilweise weit in den Fließquerschnitt ragen.

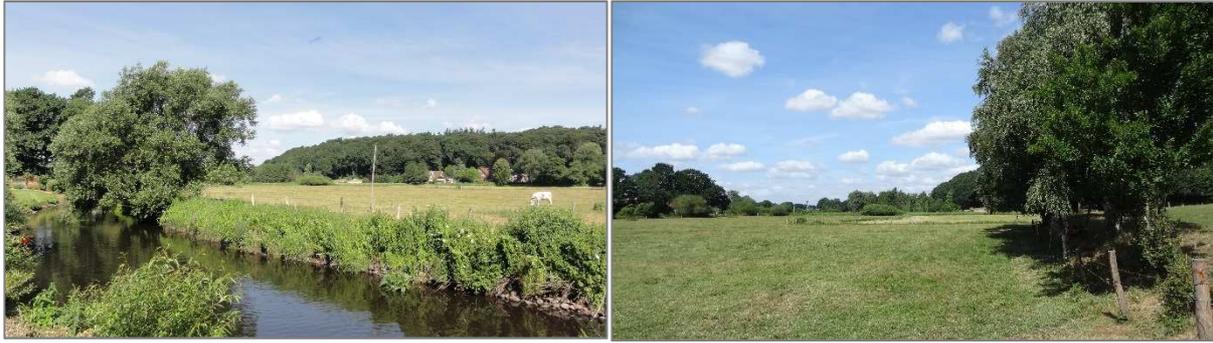
Abbildung 16: Abschnitt 13, verfügbare Fläche Station-km 7+210 – 7+486 (Bilder: 7487, 5463)

Verfügbare Flächen sind öffentliche Flächen (Gemeinde Hitzhusen, Kirchengemeinde Barmstedt) am rechten Ufer von Station-km 7+210 bis 7+475. Eine angrenzende Fläche des GPV Bramau (7+475 – 7+486) ist ebenfalls vorhanden, für die Maßnahmenplanung jedoch aufgrund eher geringer Verfügbarkeit (11 m Uferlänge) nicht für eine Gewässerverschwenkung geeignet.

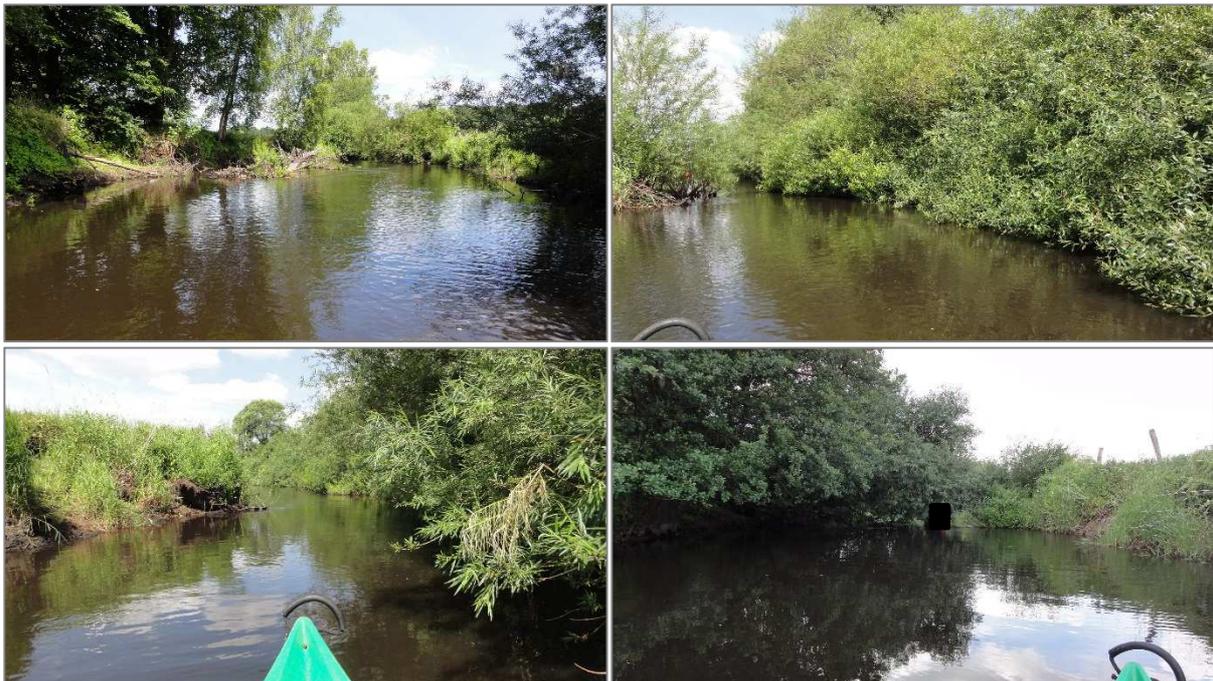
Abbildung 17: Abschnitt 12, Blickrichtung stromab (Bilder:7554, 7562, 7564, 7575)

Der Abschnitt 12 erstreckt sich auf einer Gesamtlänge von 720 m von Hitzhusen (Straßenbrücke Weddelbrooker Damm) bis zur Mündung der Mehlbek. Die angrenzende Nutzung besteht in Form von Grünland mit teilweise intensiver landwirtschaftlicher Nutzung. Insgesamt ist in diesem Abschnitt eine mäßige Sohlstruktur mit vorkommenden eigendynamischen Entwicklungsbereichen in Form von Uferabbrüchen und vorhandenem Totholz vorzufinden. Ein Verbau des Ufers/ Ufersicherung ist nicht oder nicht mehr intakt vorhanden. Es ist lückiges Ufergehölz vorhanden, welches teilweise weit in den Fließquerschnitt hineinragt.

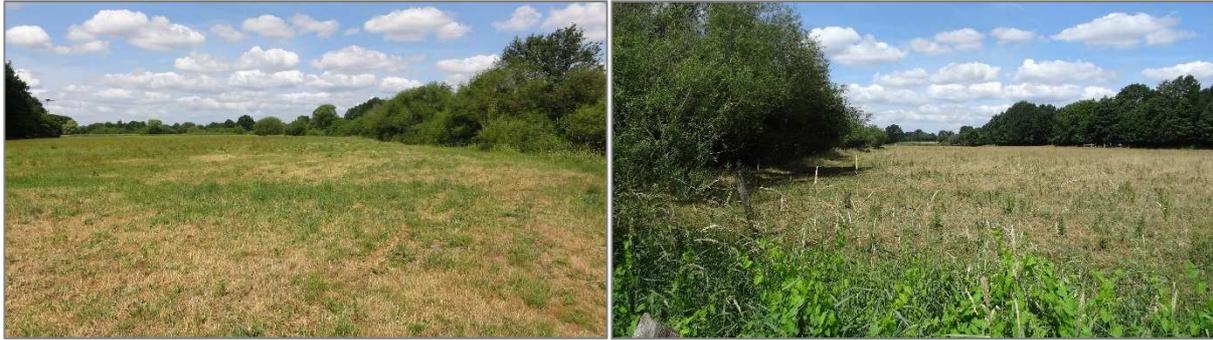
Abbildung 18: Abschnitt 12, verfügbare Fläche links Station-km 5+945 - 6+175, verfügbare Fläche rechts Station-km 5+840 - 6+150 (Bilder:7560, 5500)

Es sind Flächen des GPV Bramau sowohl rechtsseitig (5+840 - 6+150) als auch linksseitig (5+945 - 6+175) für die Maßnahmenentwicklung vorhanden, welche auch für eine Gewässerverschwenkung geeignet sind. Die Preußische Landesaufnahme (Anlage C.5) zeigt ein stark mäandrierendes Gewässer in diesem Bereich.

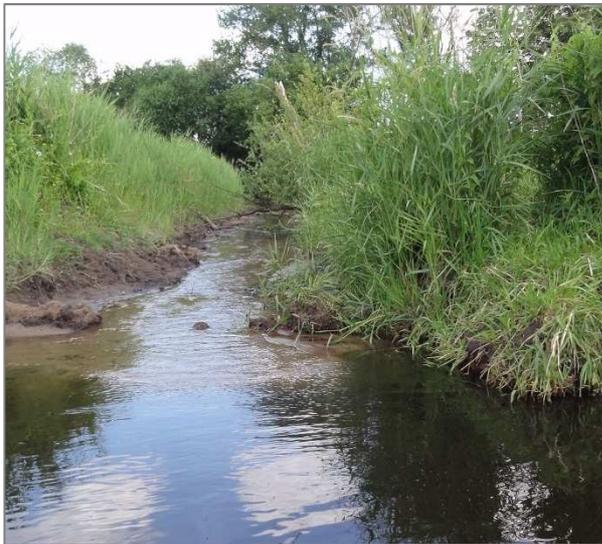
Abbildung 19: Abschnitt 12, Zufluss Mehlbek (Bild:7579)

Der Zufluss der Mehlbek wurde mit einem starken Sandeintrag beobachtet.

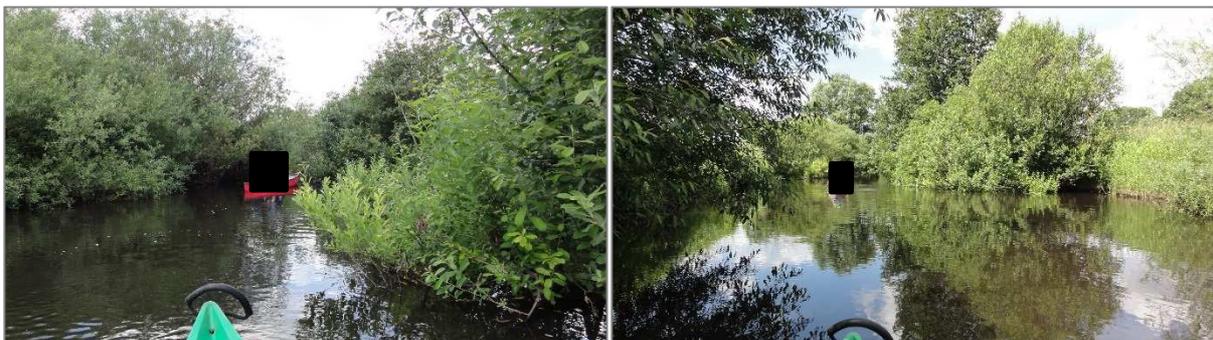
Abbildung 20: Abschnitt 11, Blickrichtung stromab (Bilder:7581, 7590)

Der Abschnitt 11 erstreckt sich auf einer Gesamtlänge von 350 m von der Mündung der Mehlbek bis zur Mündung des Torfmoorgrabens. Die angrenzende Nutzung besteht in Form von Grünland mit teilweise intensiver landwirtschaftlicher Nutzung. Insgesamt liegt in diesem Abschnitt eine mäßige Sohlstruktur vor. Ein Verbau des Ufers ist nicht sichtbar vorhanden. Das Ufer ist teilweise beidseitig, aber insgesamt lückenhaft, bewachsen. Der Bewuchs reicht teilweise weit in den Fließquerschnitt hinein.

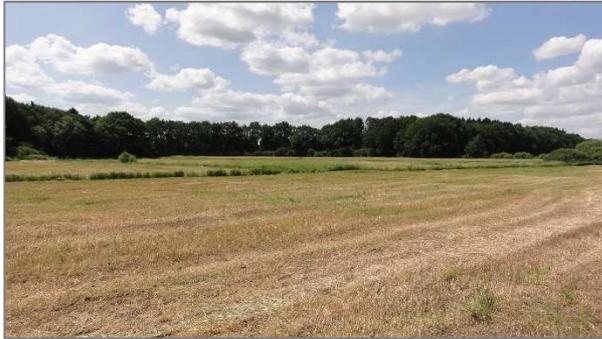
Abbildung 21: Abschnitt 11, verfügbare Fläche (Bild:7587)

Die am linken Ufer angrenzenden Flächen sind für die Maßnahmenplanung verfügbar. Es besteht jedoch von Station-km 5+490 bis 5+570 nur die Möglichkeit der Umsetzung von Instream-Maßnahmen, da die Verfügbarkeit durch den GPV Bramau nur eingeschränkt (Entschädigung) besteht. Die Preußische Landesaufnahme (Anlage C.5) zeigt ein leicht mäandrierendes Gewässer in diesem Abschnitt.

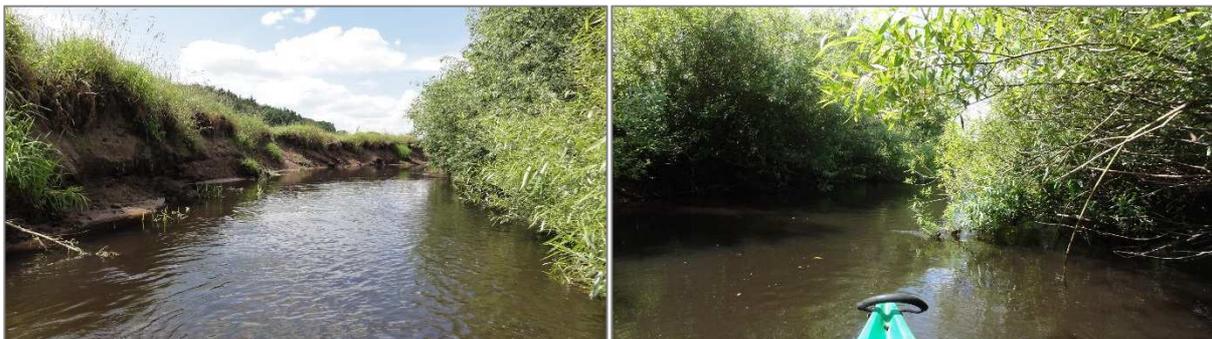
Abbildung 22: Abschnitt 10, Blickrichtung stromab (Bilder:7600, 7609)

Der Abschnitt 10 erstreckt sich auf einer Gesamtlänge von 325 m von der Mündung des Torfmoorgrabens flussabwärts. Bei den rechts- und linksseitig angrenzenden Flächen handelt es sich um intensive landwirtschaftliche Nutzflächen. Insgesamt liegt in diesem Abschnitt eine hauptsächlich mäßige Sohlstruktur mit nur sehr vereinzelt guten Sohlstrukturen vor. Ein Verbau des Ufers ist nicht sichtbar vorhanden. Das Ufer ist teilweise beidseitig, aber insgesamt lückenhaft, bewachsen. Der Bewuchs reicht teilweise weit in den Fließquerschnitt hinein.

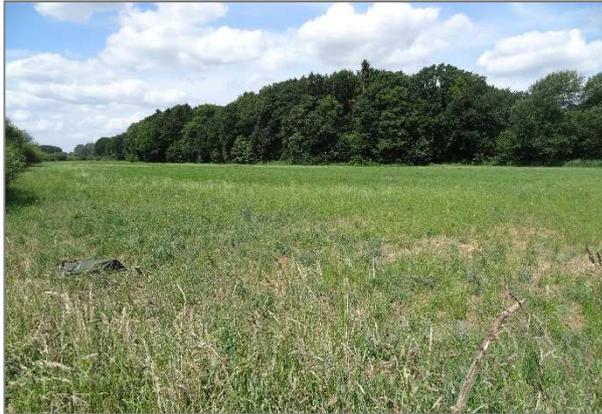
Abbildung 23: Abschnitt 10, verfügbare Fläche (Bild:5522)

Die am rechten Ufer angrenzenden Flächen sind für die Maßnahmenplanung verfügbar. Es besteht jedoch von Station-km 5+100 - 5+235 nur die Möglichkeit der Umsetzung von Instream-Maßnahmen, da die Verfügbarkeit durch den GPV Bramau nur eingeschränkt (Entschädigung) besteht. Die Preußische Landesaufnahme (Anlage C.5) zeigt in diesem Abschnitt ein stark mäandrierendes Gewässer.

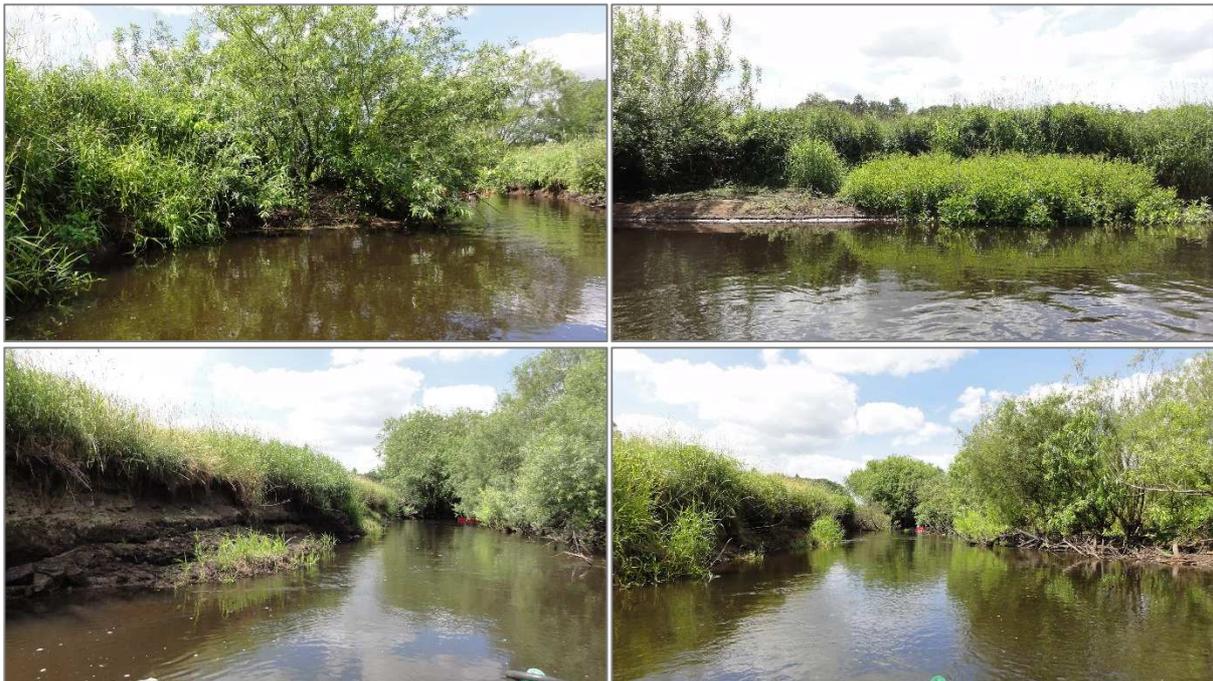
Abbildung 24: Abschnitt 9, Blickrichtung stromab (Bilder:7614, 7616, 7618, 7619)

Der Abschnitt 9 erstreckt sich auf einer Gesamtlänge von 490 m bis zur Mündung des Boybrookgraben I. Links- und rechtsseits der Bramau befinden sich Grünländer, welche tlw. intensiv landwirtschaftlich genutzt werden. Es liegt in diesem Abschnitt eine mäßige bis gute Struktur vor. Ein Uferverbau ist nicht vorhanden. Das Ufer ist linksseitig wenig und rechtsseitig lückenhaft durch Gehölze und Gebüsch bewachsen, welche teilweise weit in den Fließquerschnitt ragen.

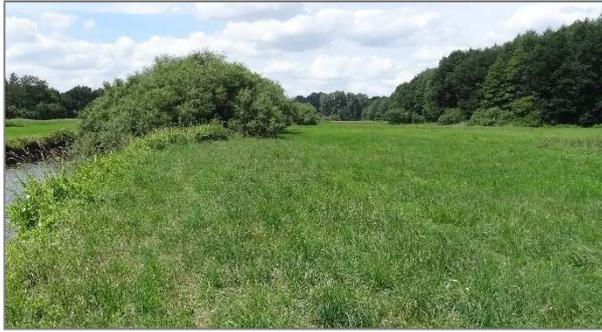
Abbildung 25: Abschnitt 9, verfügbare Fläche (Bild:5530)

Die am rechten Ufer angrenzenden Flächen sind für die Maßnahmenplanung verfügbar. Es besteht eine geringe Beeinflussung der Flächenverfügbarkeit durch die vorhandenen Biotop. Die Preußische Landesaufnahme (Anlage C.5) zeigt ein mäßig mäandrierendes Gewässer in diesem Bereich.

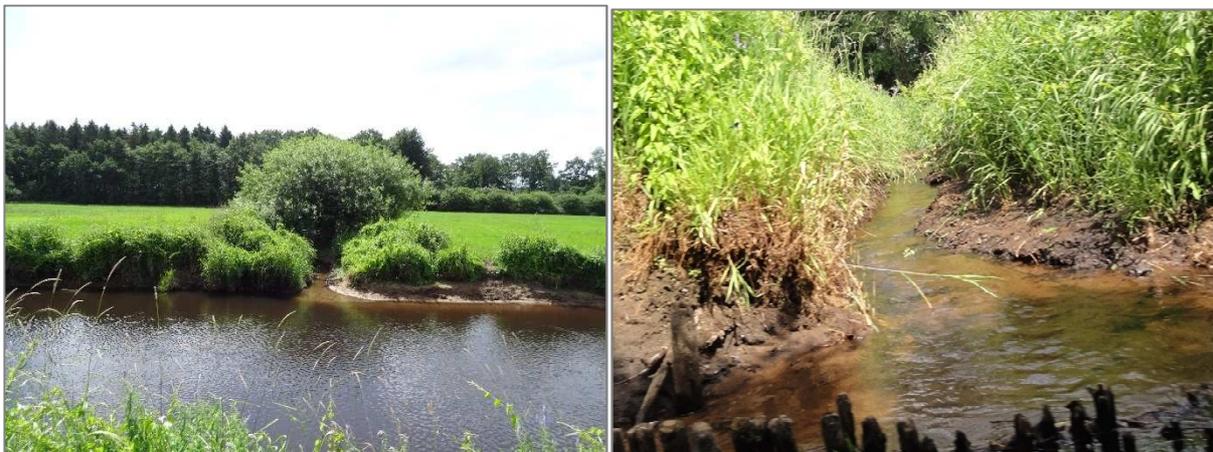
Abbildung 26: Abschnitt 12, Zufluss Mahlenbek (links) und Boybrookgraben I (rechts) (Bilder:5529, 7621)

Der Zufluss der Mahlenbek und des Boybrookgraben I wurden mit einem starken Sandeintrag beobachtet.

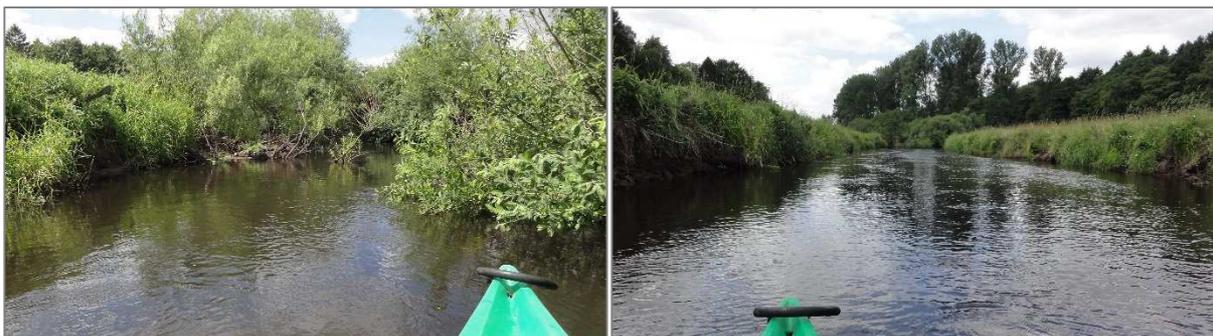
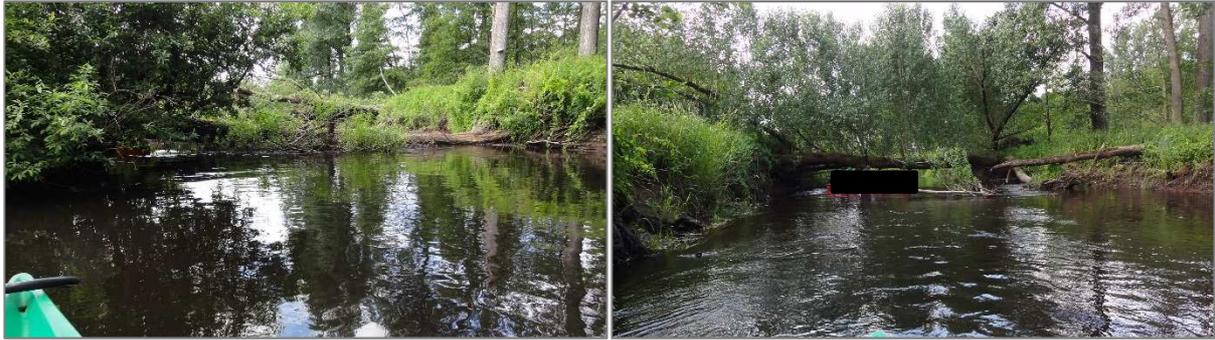
Abbildung 27: Abschnitt 8, Blickrichtung stromab (Bilder: 7623, 7633, 7635, 7638)

Der Abschnitt 8 erstreckt sich auf einer Gesamtlänge von 620 m von der Mündung des Boybrookgraben I bis Station-km 3+800 (ca. Ende der rechtsseitig angrenzenden Waldfläche). Die angrenzende Nutzung ist durch Grünland und einen rechtsseitig vorhandenen Waldabschnitt gekennzeichnet. In diesem Abschnitt liegt eine mäßige (teilweise gute) Sohlstruktur vor, welche viel Sand trägt. Im Bereich der angrenzenden Waldfläche sind große Sturzbäume vorhanden, welche den gesamten Querschnitt beeinflussen. Unterhalb der Totholzstrukturen hat sich eine Kiesbühne entwickelt. Uferverbau ist nicht vorhanden. Das Ufer ist nur in einigen Abschnitten gering durch Gehölze und Gebüsch bewachsen. Ein weiterer Bereich dieses Abschnittes besteht ohne angrenzende Ufergehölze.

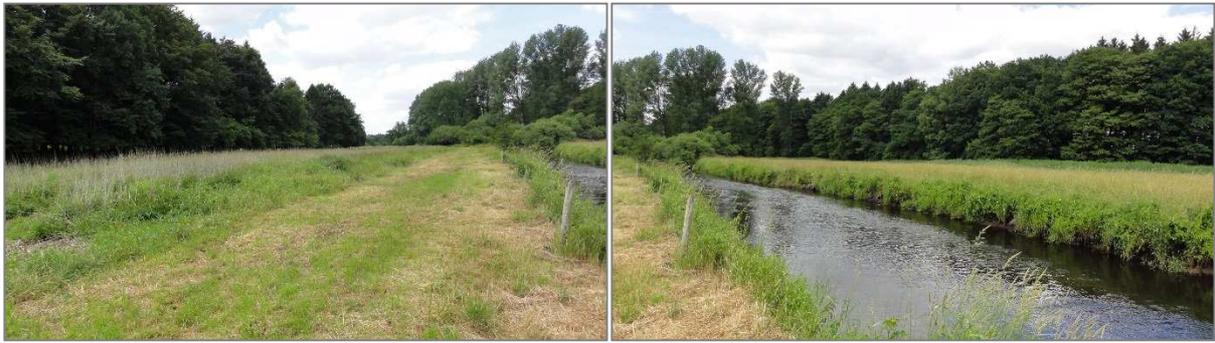
Abbildung 28: Abschnitt 8, verfügbare Fläche links Station-km 3+880 - 4+200, verfügbare Fläche rechts Station-km 3+800 - 4+295 (Bilder:7627, 2628)

Verfügbare Flächen im Eigentum des GPV Bramau sind beidseitig vorhanden. Die rechtsseitig teilweise vorhandene angrenzende Waldfläche ist für flächenintensive Maßnahmen nicht geeignet. Die Preußische Landesaufnahme (Anlage C.5) zeigt in diesem Abschnitt ein mäßig mäandrierendes Gewässer.

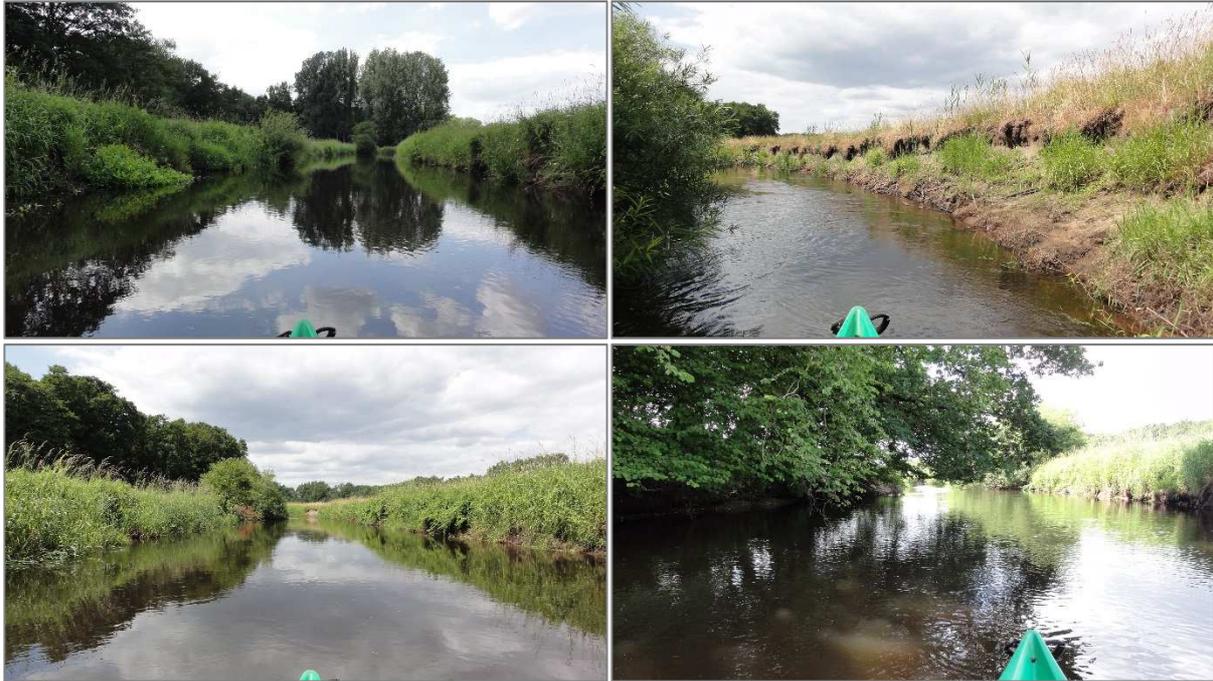
Abbildung 29: Abschnitt 7, Blickrichtung stromab (Bilder: 7640, 7645, 7648, 7650)

Der Abschnitt 7 erstreckt sich auf einer Gesamtlänge von 590 m von Station-km 3+800 bis 3+210. Der Abschnitt ist durch Grünland mit angrenzenden kleinen Wald- und Forstflächen geprägt. Insgesamt liegt in diesem Abschnitt eine mäßige Sohlstruktur mit nur sehr vereinzelt vorkommenden guten Sohl- und Uferstrukturen (Abbruchkanten, Sandbank, Totholz) vor. Ein Uferverbau ist nicht vorhanden. Weiterhin ist in diesem Abschnitt wenig Ufergehölz vorhanden.

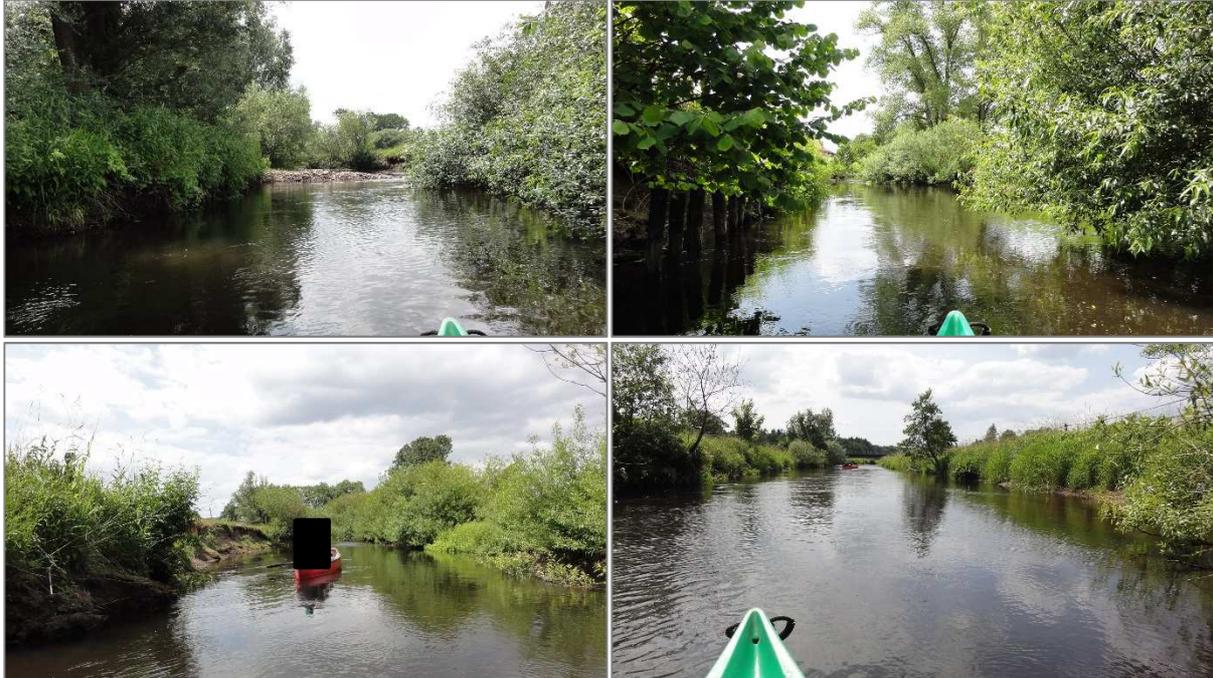
samt liegt in diesem Abschnitt eine mäßige bis schlechte Sohlstruktur vor. Durch bereits umgesetzte Maßnahmen in Form von zwei Geröllbuhnen wurden gute punktuelle Sohlstrukturen geschaffen, welche bereits eine eigendynamische Entwicklung hervorrufen. In wenigen Bereichen ist ein nicht mehr intakter Holzverbau sichtbar. Das Ufer ist in weiten Bereichen durch Gehölze und Gebüsch bewachsen, welche teilweise weit in den Fließquerschnitt ragen. Teilweise ist kein Uferbewuchs vorhanden.

Abbildung 33: Abschnitt 5, Blickrichtung stromab (Bilder:7659, 7663, 7665, 7676)

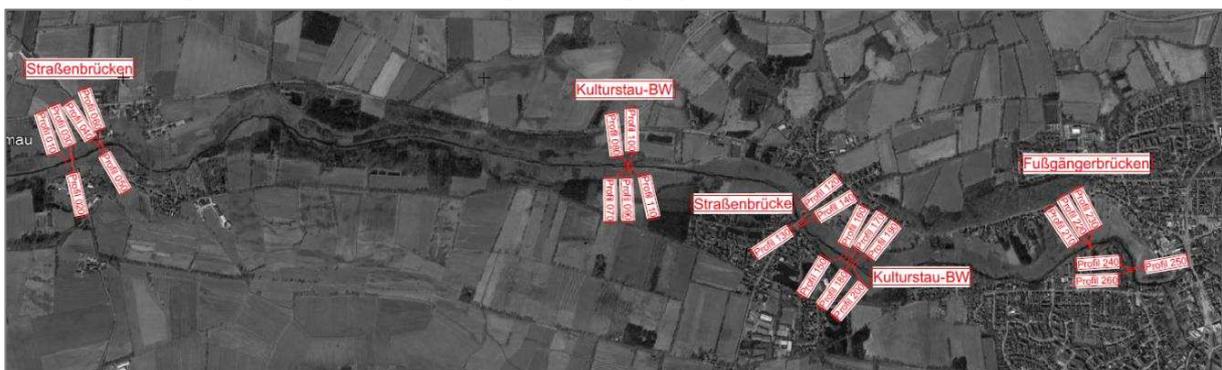
Im Zuge der Bestandserfassung wurden die Quer- und Sohlenbauwerke auch hinsichtlich ihrer Längsdurchgängigkeit eingeschätzt. Entsprechend der Aufgabenstellung wurden alle Bauwerke vermessen. Die Vermessung der Bauwerke ist als Anlage D.3 beigefügt.

Abbildung 43: Übersicht Vermessung (siehe Anlage D.3 - Übersichtsplan)

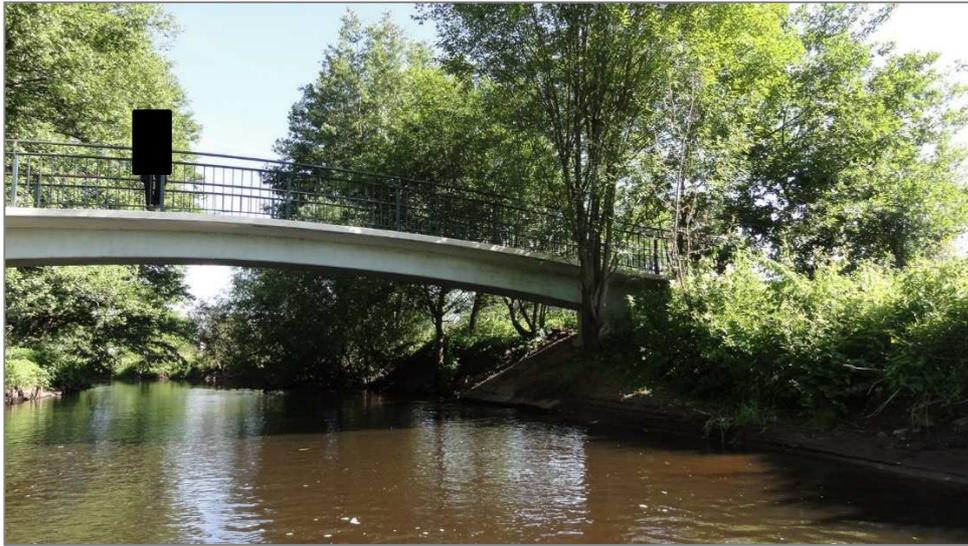
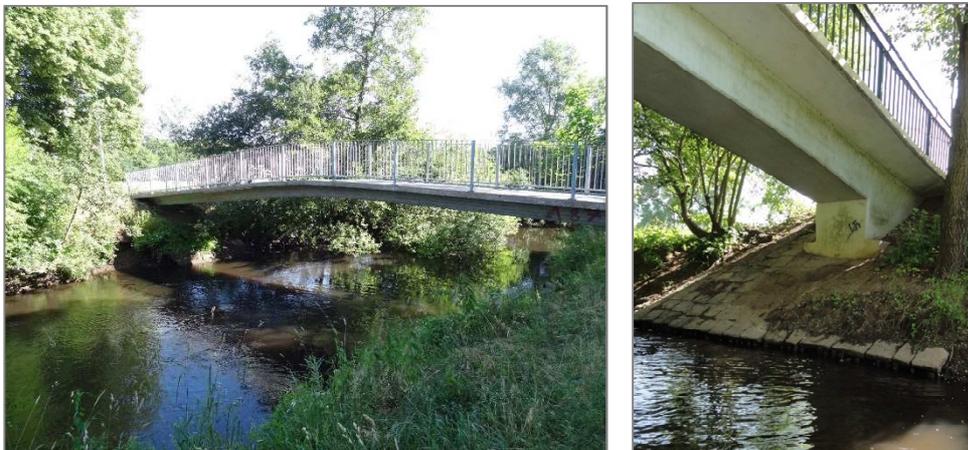
Für die Beurteilung der Längsdurchgängigkeit der Brücken wurden die Gewässersohle sowie die Ufer in Augenschein genommen. Alle Fußgänger und Straßenbrücken werden aufgrund der Sohlbeschaffenheit und der Beschaffenheit der Ufer als durchgängig bewertet. Es liegt ein ausreichendes Sohlsubstrat und keine Sohlabstürze vor.

Abbildung 44: Fußgängerbrücke Schülerstieg, Station-km 8+449 (Bad Bramstedt) (Bilder: 7417, 5428, 7415)

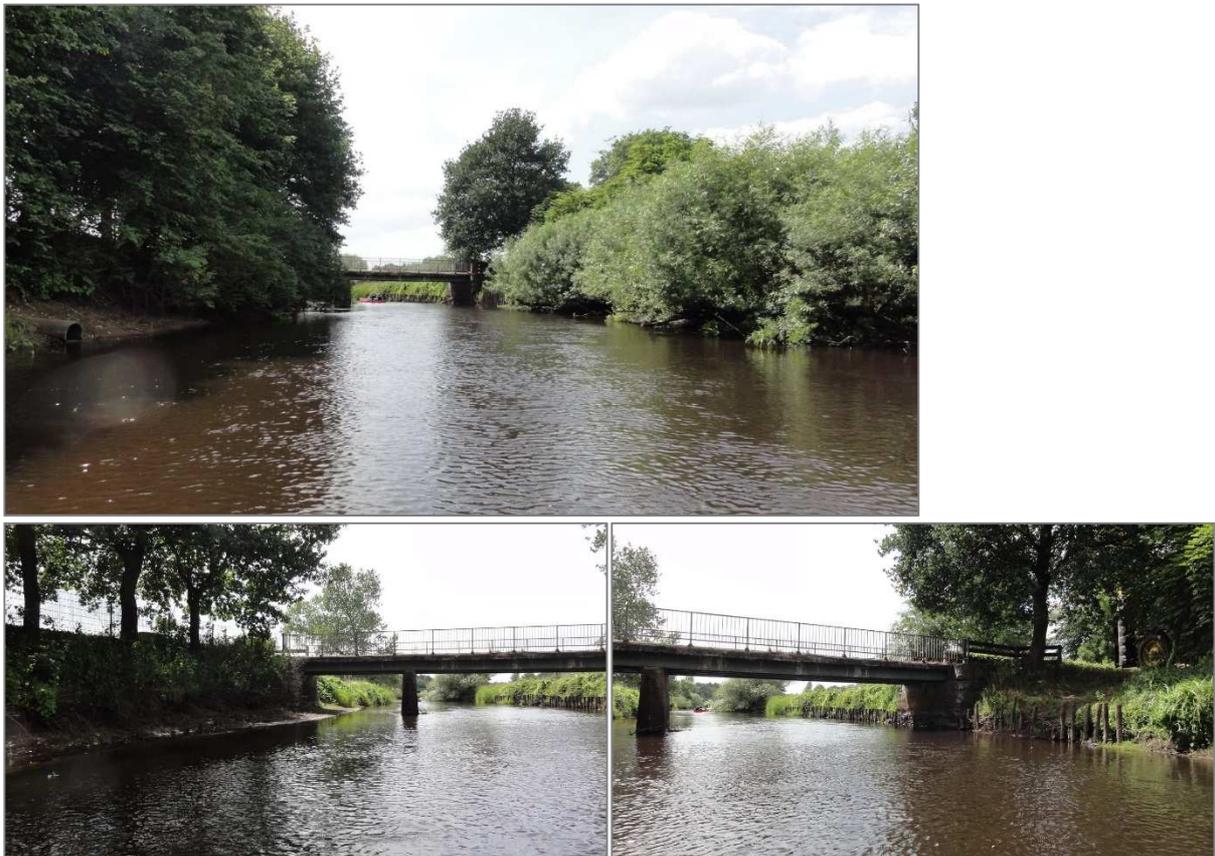
Abbildung 47: Straßenbrücke Dorfstraße, Station-km 2+032 (Föhrden-Barl) (Bilder: 7670, 7671, 7672)

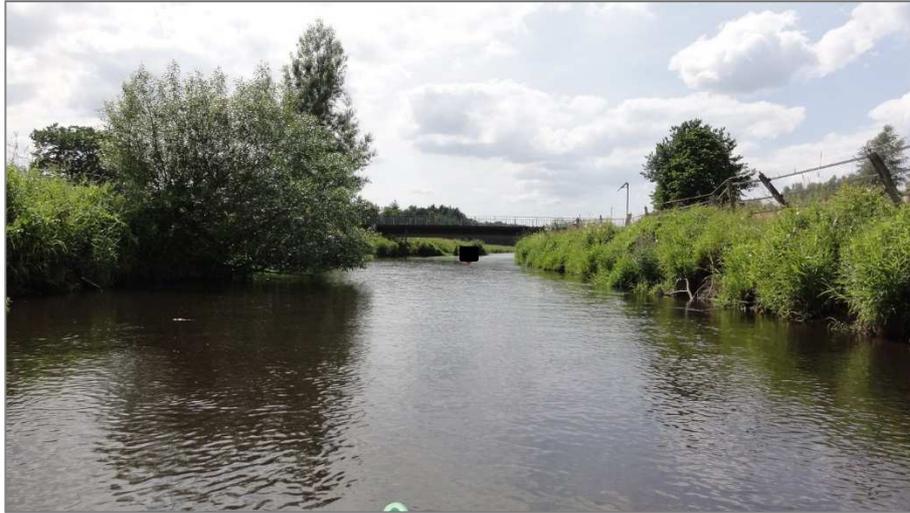
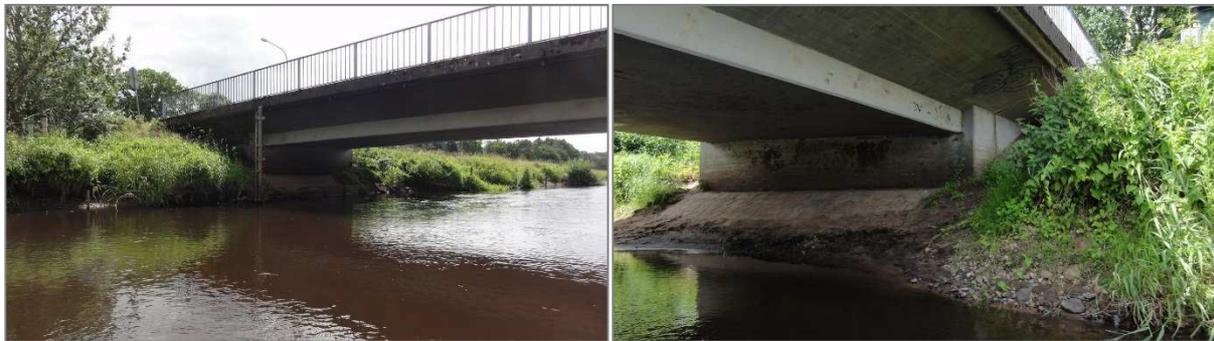
Abbildung 48: Straßenbrücke Neuer Damm (K59), Station-km 1+848 (Föhren-Barl) (Bilder: 7677, 7679, 7680)

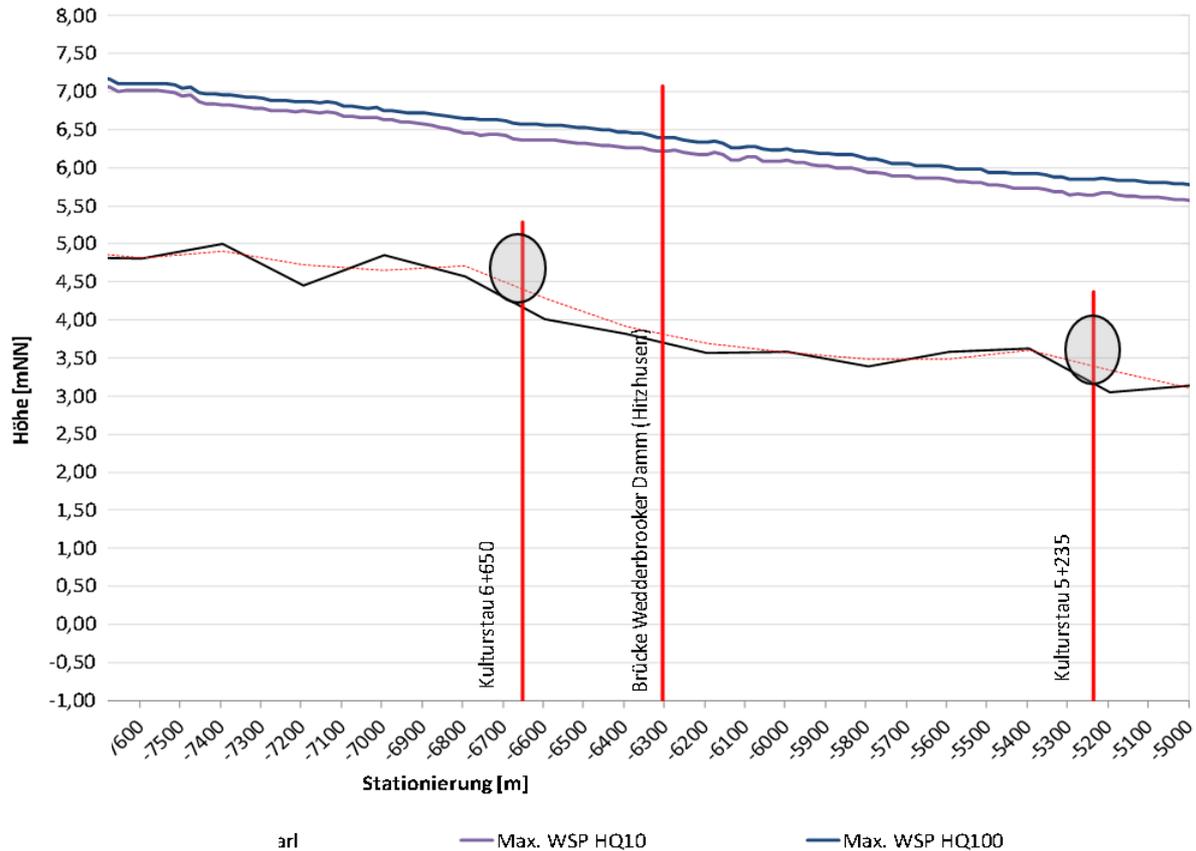
An der Bramau befinden sich zwei ehemalige Kulturstaubauwerke, die der landwirtschaftlichen Bewässerung dienten. Die Staubauwerke wurden vor vielen Jahren bereits zurückgebaut. In jüngerer Vergangenheit wurden große Gesteinsblöcke im Bereich des ehemaligen Staus eingebracht. Die Gefällesituation im Bereich der ehemaligen Kulturstaubauwerke wurde anhand eines Auszuges aus dem Wasserpiegellängsschnitt des hydraulischen Modells [19] überprüft. Es zeigt sich, dass das Gefälle im Bereich der Kulturstaubauwerke ansteigt und sich im Oberlauf der Bauwerke Rückstaubereiche ausbilden.

Abbildung 49: Auszug Wasserspiegellängsschnitt im Bereich der ehem. Kulturstaubauwerke [19], verändert

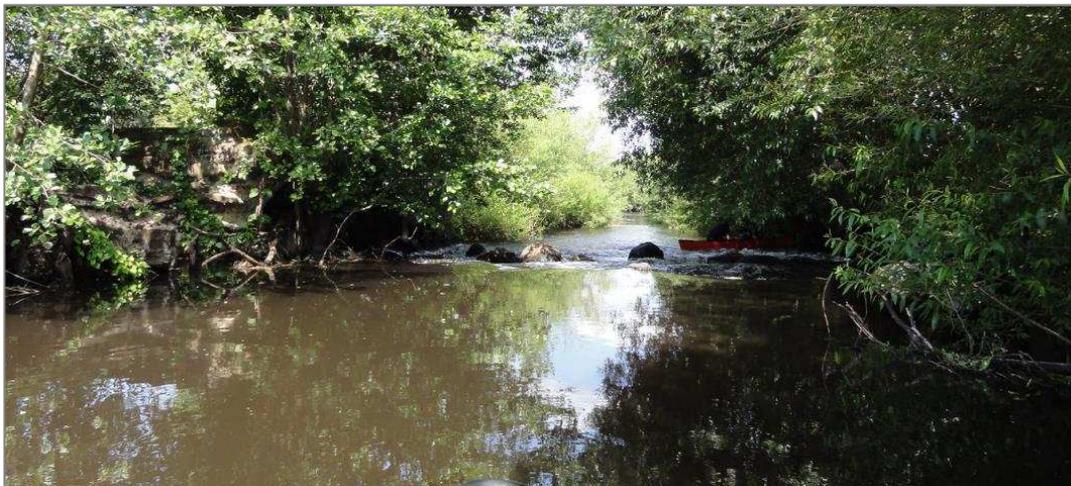
Am ehemaligen Kulturstaubauwerk Station-km 6+650 Bramau werden im Folgenden die durchgeführten Messungen und aufgenommenen Randbedingungen erläutert.

Abbildung 50: Ehemaliges Kulturstaubauwerk Station-km 6+650 (Blickrichtung stromabwärts)
