Bearbeitungsgebietsverband Bramau

Wasserwirtschaftliche Studie über das Einzugsgebiet der Bramau - Bramaukonzeptstudie -

Teil 2:
Zielführende Maßnahmen für die Bramau (br_10)

Projekt: Wasserwirtschaftliche Studie über das Einzugsgebiet der Bramau
- Bramaukonzeptstudie –
Teil 2: Zielführende Maßnahmen für die Bramau (br_10)

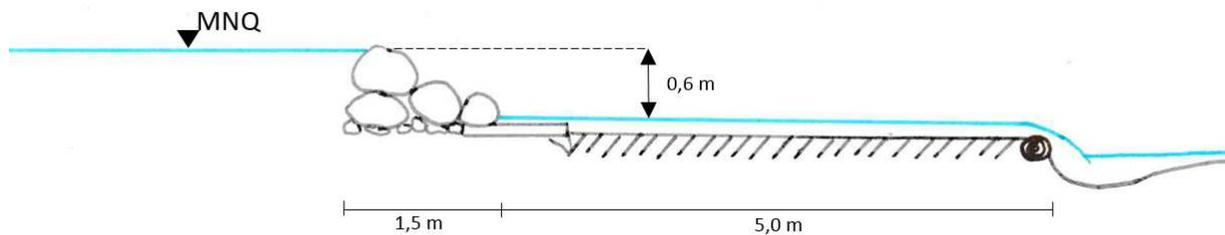
Die Gesteinsblöcke, durch die die Wehranlage ersetzt wurde, führen zu einem Aufstau, sodass eine Höhendifferenz (gemessen bei MNQ) von 0,6 m entsteht. Sie sind auf einer Länge von 1,5 m verteilt, daran anschließend befinden sich auf der Gewässersohle drei Betonplatten mit einer Seitenlänge von 1,0 x 1,0 m. Das Fundament ist an beiden ehemaligen Wehren noch vorhanden und stellt eine 5 m lan-

ge Betonsohle dar. An diesem Bauwerk schließt ein Holzstamm quer zum Gewässerverlauf die Betonsohle ab.

Abbildung 51: Skizze Längsschnitt des Ehemaliges Kulturstaubauwerk Station-km 6+650

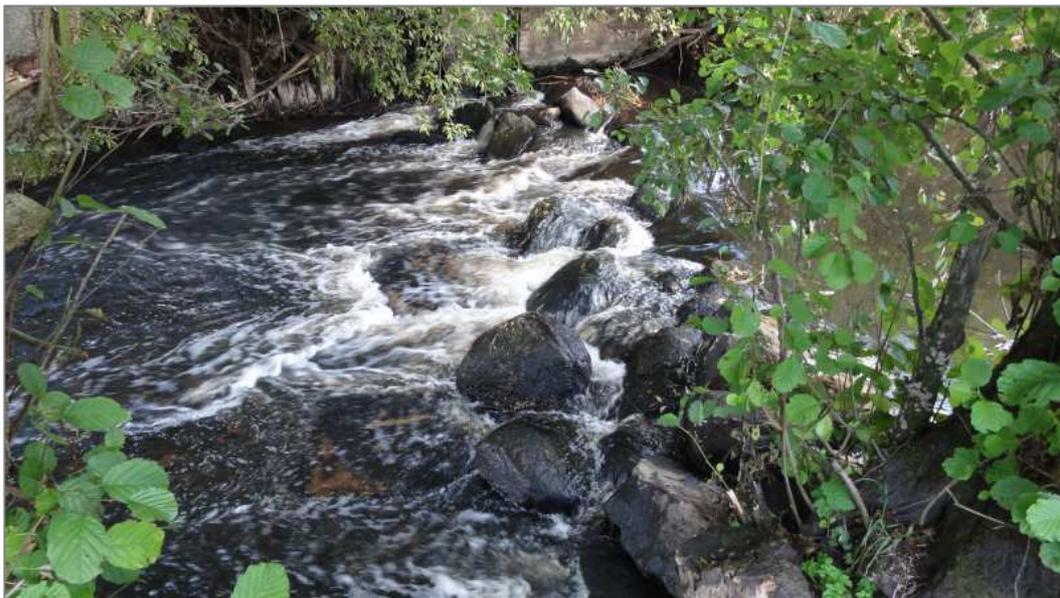
Da das Gefälle mit 1:2,5 sehr steil ist, gleicht das Bauwerk eher einem „Absturz“ im Gegensatz zu einer Sohlenrampe (1:4 – 1:10). Auf beiden Seiten des Absturzes befinden sich Mauerteile der ehemaligen Wehranlage, die den Gewässerquerschnitt beschränken. Vor dem Absturz sind die Ufer beidseitig erodiert.

Abbildung 52: Ehemaliges Kulturstaubauwerk Station- km 6+650

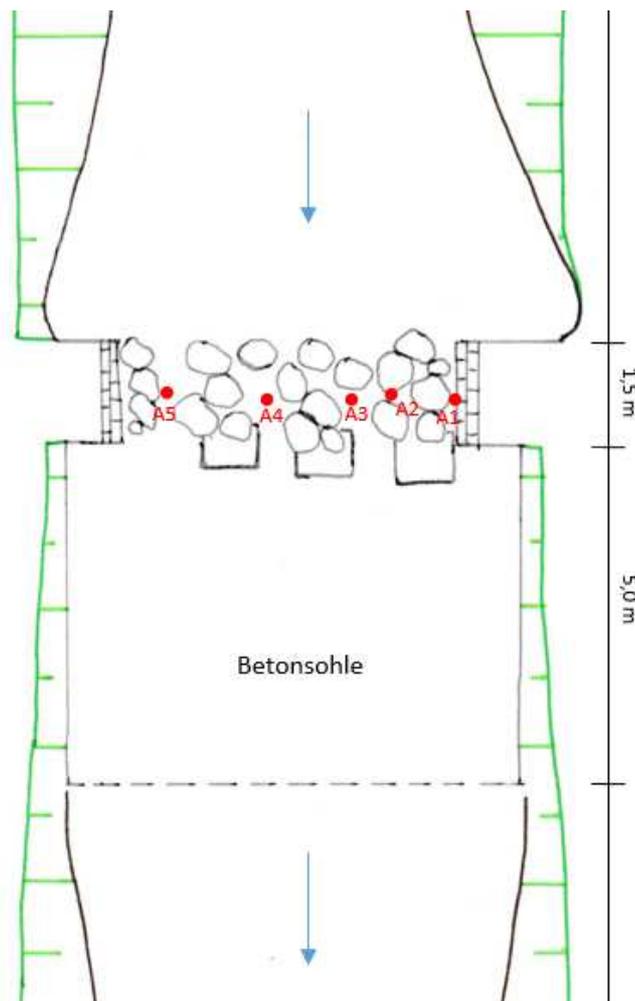
Tabelle 12: Messung der Fließgeschwindigkeit und Tiefe möglicher Wanderkorridore am Absturz (Bauwerk 6+650)

Messung an den Störsteinen			
Messpunkt	Geschwindigkeit oben (m/s)	Geschwindigkeit unten (m/s)	Tiefe (cm)
A1	0.50	1.40	6
A2	1.60	1.80	20
A3	1.50	1.80	20
A4	2.00	2.50	20-50
A5	1.50	1.80	20

Abbildung 53: Draufsichtsskizze des ehemaligen Kulturstaubauwerkes an der Bramau Station-km 6+650

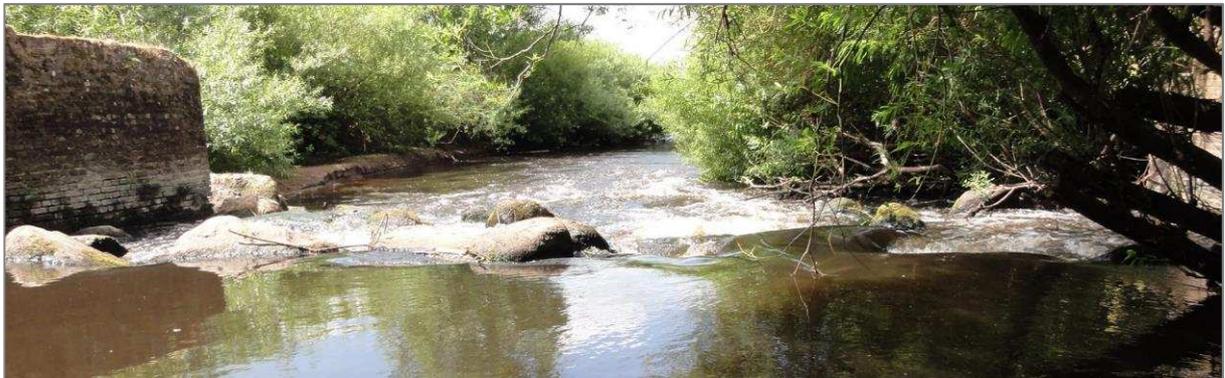
Das zweite ehemalige Kulturstaubauwerk bei Station-km 5+235 zeigt bei der Prüfung auf Durchgängigkeit ähnliche Ergebnisse.

Abbildung 54: Ehemaliges Kulturstaubauwerk Station-km 5+235 (Blickrichtung stromabwärts)

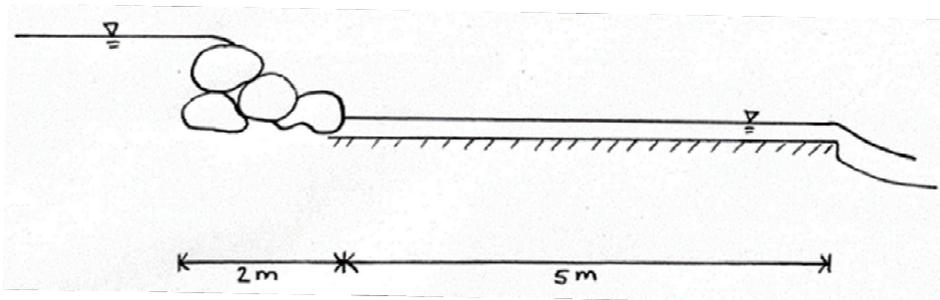
Abbildung 55: Skizze Längsschnitt des ehemaligen Kulturstaubauwerks Station-km 5+235

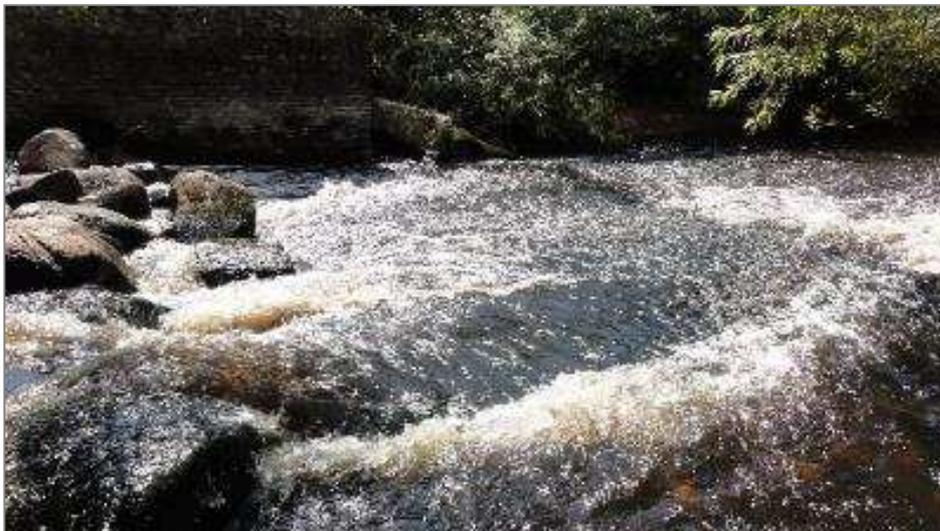
Abbildung 56: Ehemaliges Kulturstaubauwerk Station- km 5+235

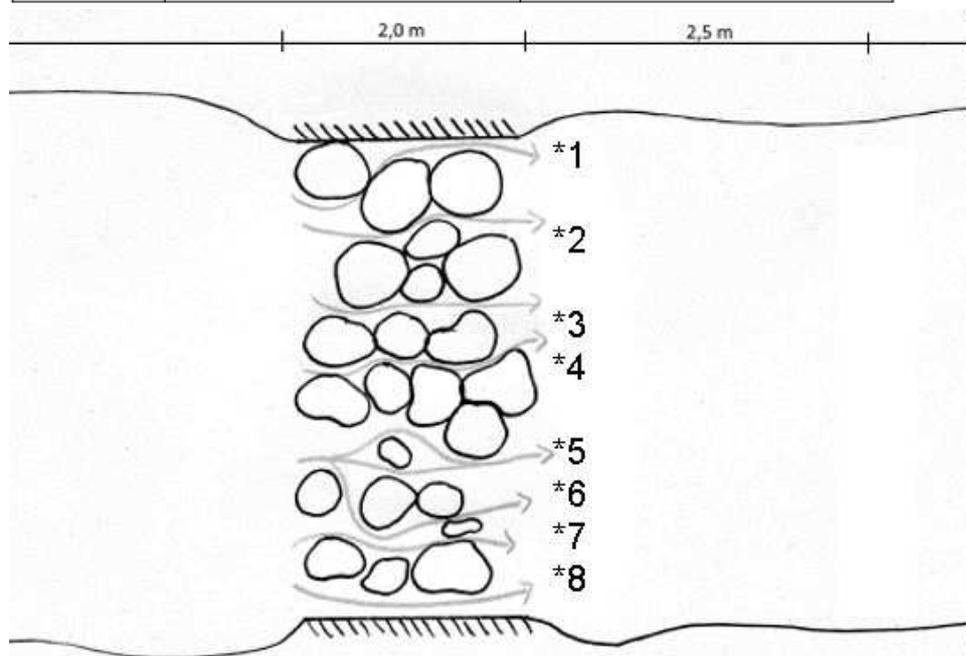
Tabelle 13: Messung der Fließgeschwindigkeit und Tiefe möglicher Wanderkorridore am Absturz (Bauwerk 5+235)

Messung an den Störsteinen		
Messpunkt	Geschwindigkeit oben (m/s)	Geschwindigkeit unten (m/s)
*1	2.00	2.00
*2	1.50	1.50
*3	0.90	2.00
*4	1.60	1.60
*5	1.50	2.80
*6	0.90	1.40
*7	0.80	1.40
*8	0.80	1.30

Abbildung 57: Draufsichtsskizze des ehemaligen Kulturstaubauwerkes an der Bramau Station-km 5+235

Die Messung bei MNQ sind nur als Anhalt zu werten, da eine Betrachtung bei MQ erfolgen sollte. Die bestehenden Messungen sind in Bezug auf die Fischdurchgängigkeit und den ggf. überwindbaren Höhensprung derzeit als Anhaltspunkt zu sehen und fischereibiologisch zu überprüfen. Dennoch sind beide ehemaligen Kulturstaubauwerke aufgrund der Betonplatte und dem hier nicht vorhandenen Sohlsubstrates in Bezug auf das Makrozoobenthos als nicht durchgängig zu bewerten.

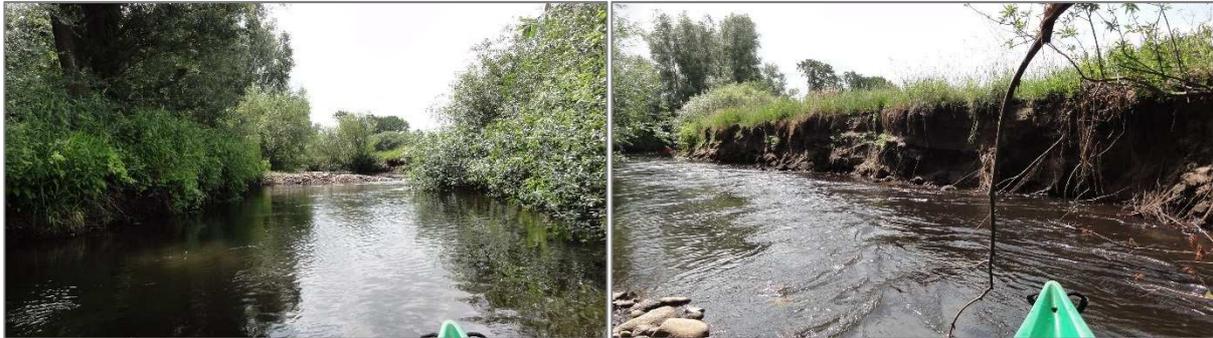
In Abschnitt 5 sind drei im Rahmen der Gewässerunterhaltung bereits umgesetzte Geröllbuhnen (GPV Bramau, März 2018) vorhanden. Die inklinanten Buhnen wurden aus je 15 Tonnen Geröll 80/150 mm

hergestellt. Eine eigendynamische Entwicklung in Form von Uferabbrüchen am gegenüberliegenden Ufer der Maßnahme (Flächen im Eigentum des GPV Bramau) ist zu beobachten.

Abbildung 58: vorhandene Geröllbühne mit Abbruchkante am gegenüberliegenden Ufer (ca. Station-km 2+700, Bilder 7659, 7660)

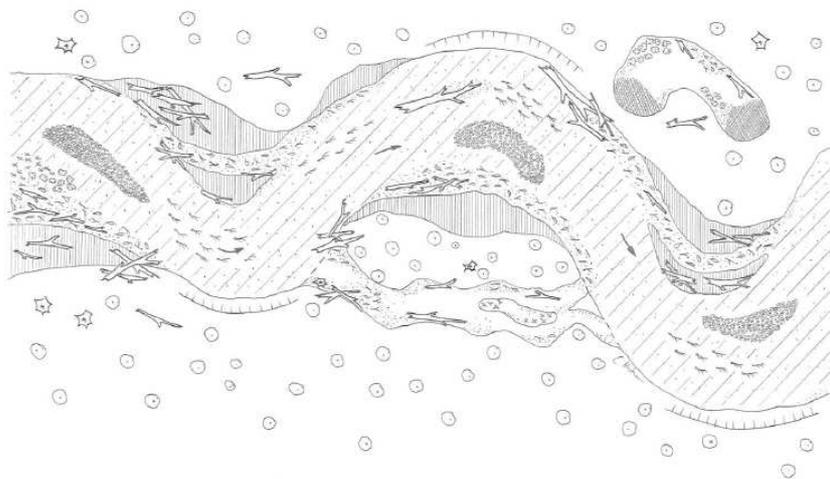
Die Fischfauna ist epirhithral bis metapotamal geprägt. Es dominieren häufig rheophile Arten die sandiges oder kiesiges Substrat als Laichsubstrat bevorzugen.

Die Makrophytenbesiedlung ist räumlich differenziert und meist flächenhaft bis bankartig ausgebildet. Das Arteninventar besteht überwiegend aus Vertretern der Bachröhrichte, der Fließwasser- und Laichkrautgesellschaften und in strömungsberuhigten Bereichen auch Arten der Schwimmblatt- oder Wasserschweber- Gesellschaften.

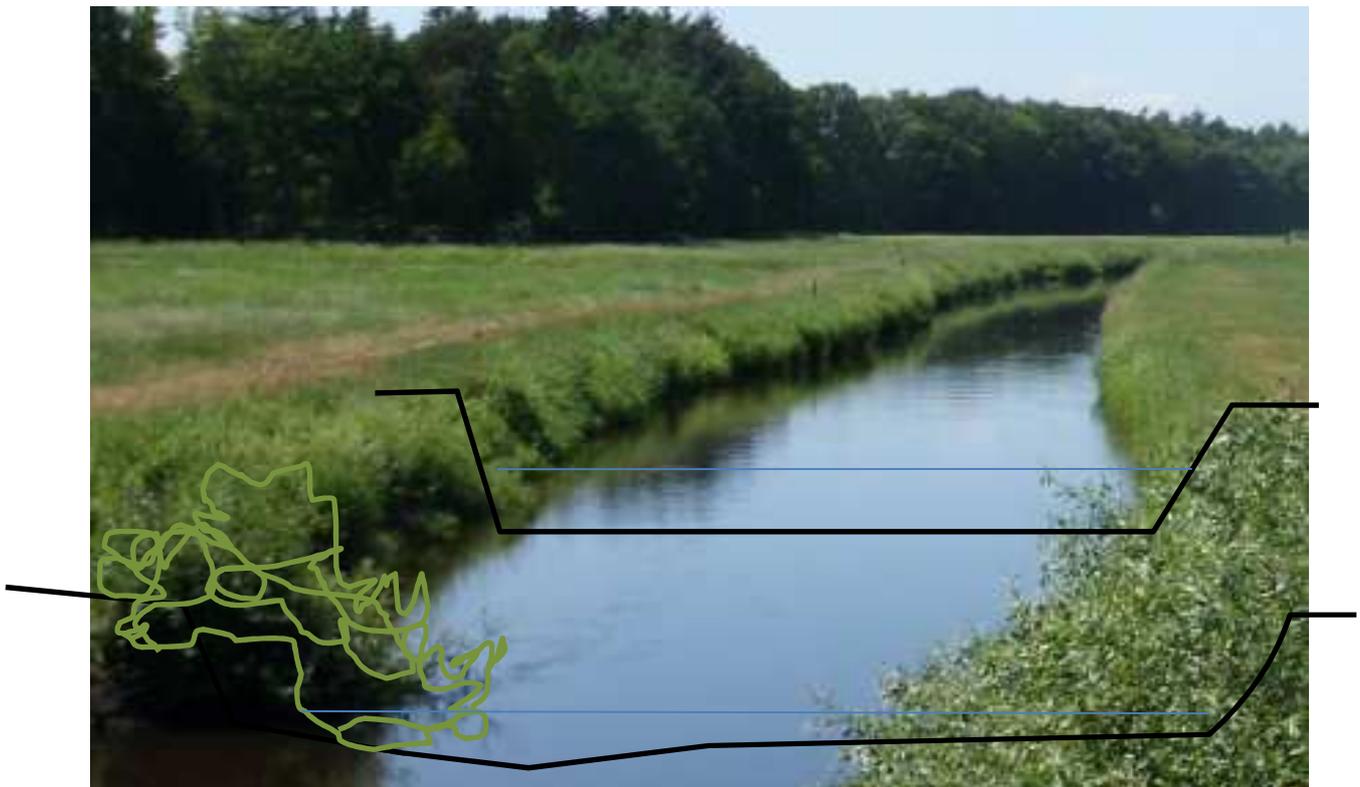
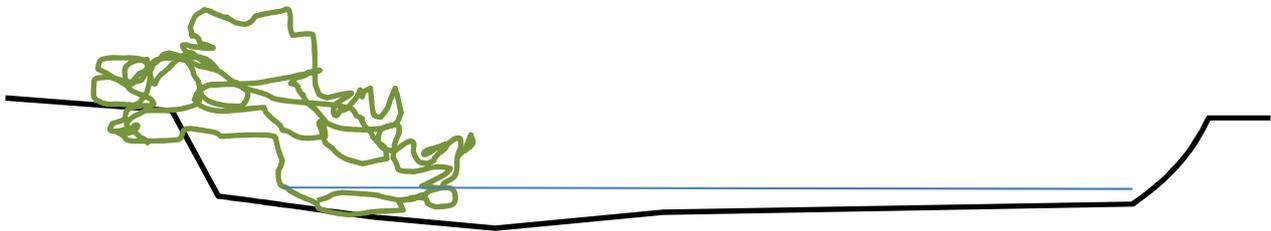
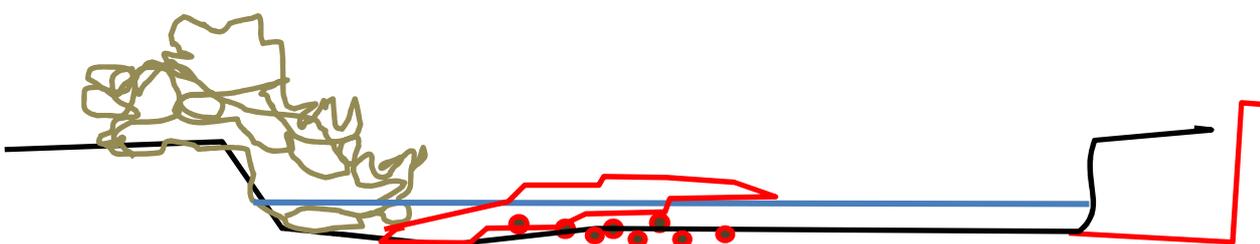
5.1.2 Naturferner Zustand

Der Gewässerabschnitt zeigt geringe Ansätze von Entwicklung gemäß dem Leitbild. Ökologisch i. S. Leitbild bedeutsam/Schutz: Ufergehölzentwicklung und gegenüberliegend eigendynamische Entwicklung.

Maßnahme: Einbau von lenkenden Strukturen und Kieseinbau. Ggf. am gegenüberliegenden Ufer Sand aus der Böschung entnehmen, um zu vermeiden, dass dieser in das Gewässer gelangt.

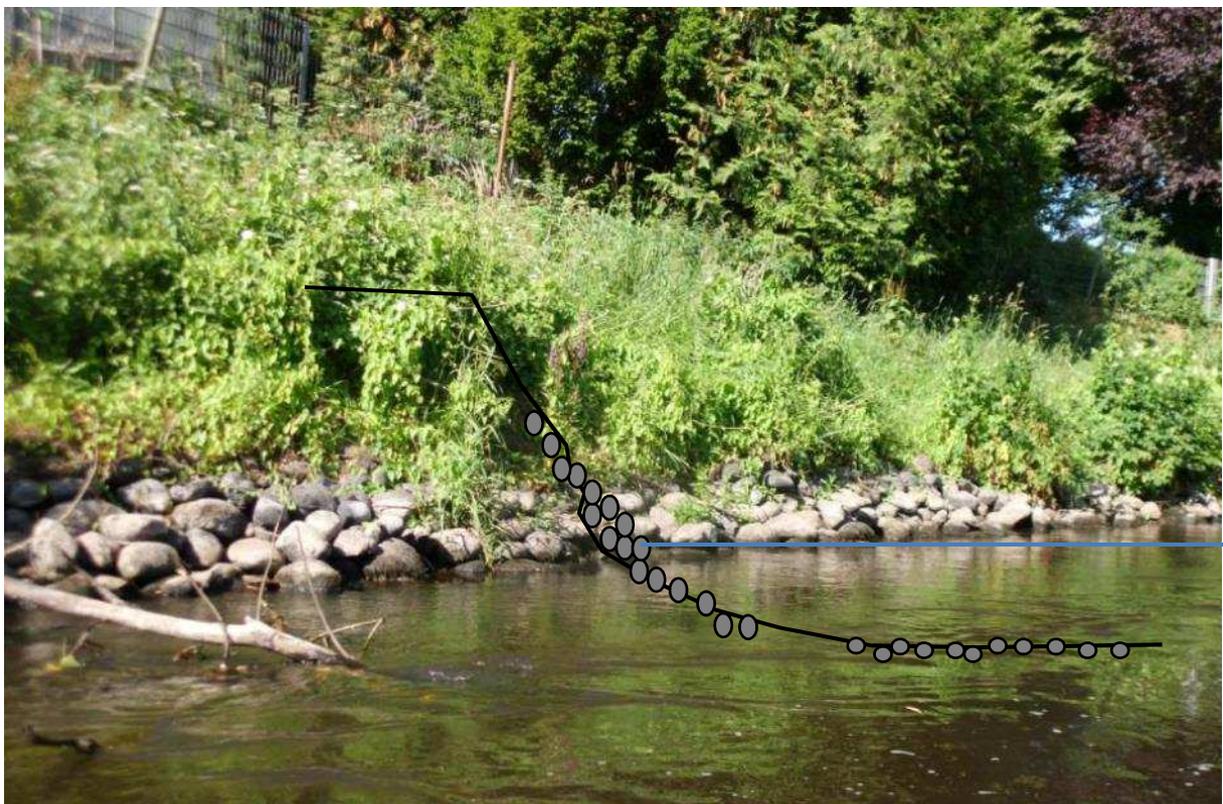
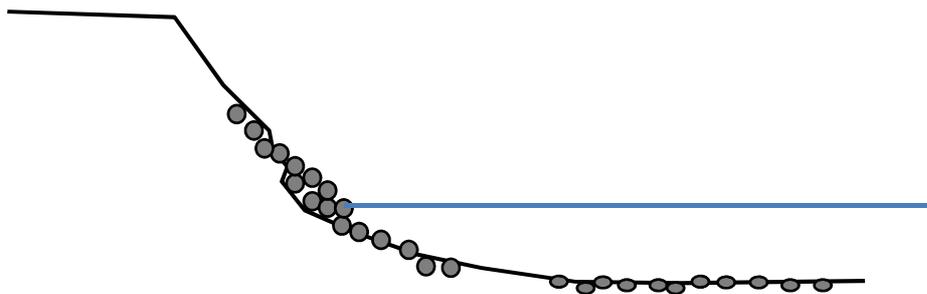
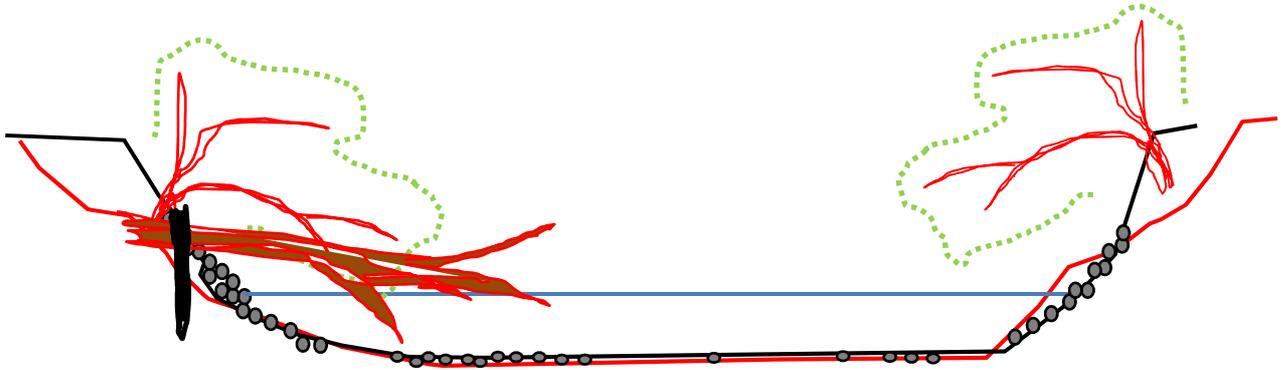
5.1.4 Abschnitt mit befestigtem Ufer

In diesem Gewässerabschnitt ist ein Uferverbau bzw. eine Steinschüttung vorhanden und somit keine Dynamik möglich. Die Sohle enthält Steinmaterial und Schutt. Es ist keine hohe Vegetation vorhanden.

Der Uferverbau ist zu entfernen bzw. stark zu reduzieren. Infolge dessen ist die entstehende Dynamik zuzulassen. Ggf. sind weitere Maßnahmen zur Strömunglenkung (Totholz, etc.) einzubauen.

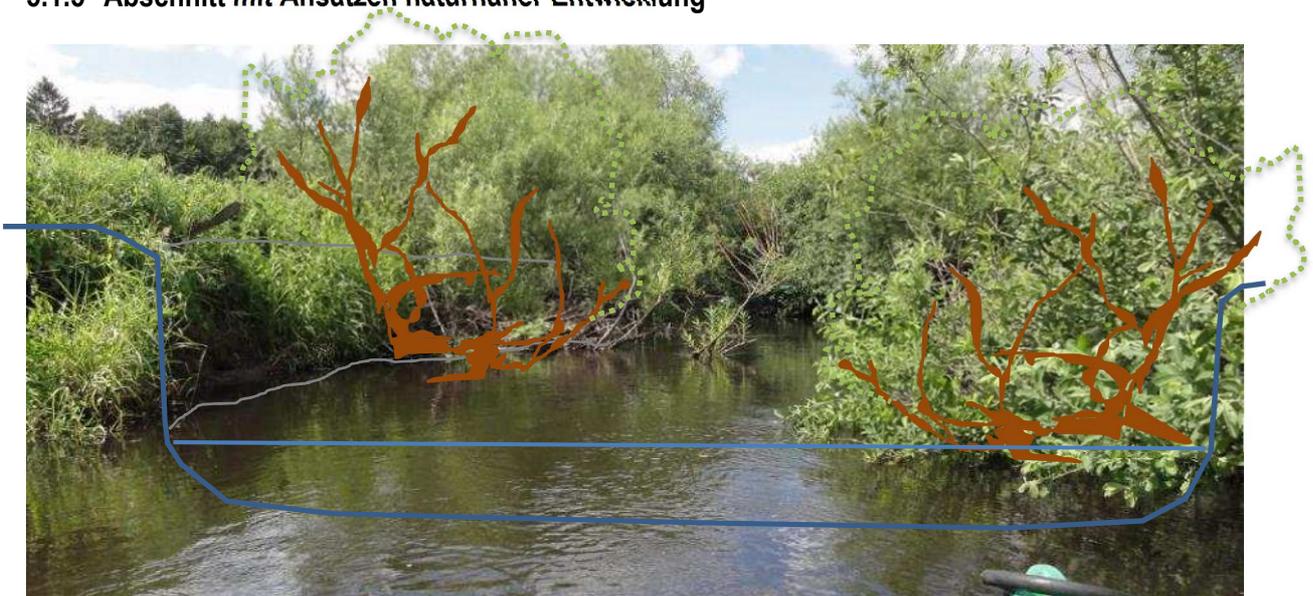
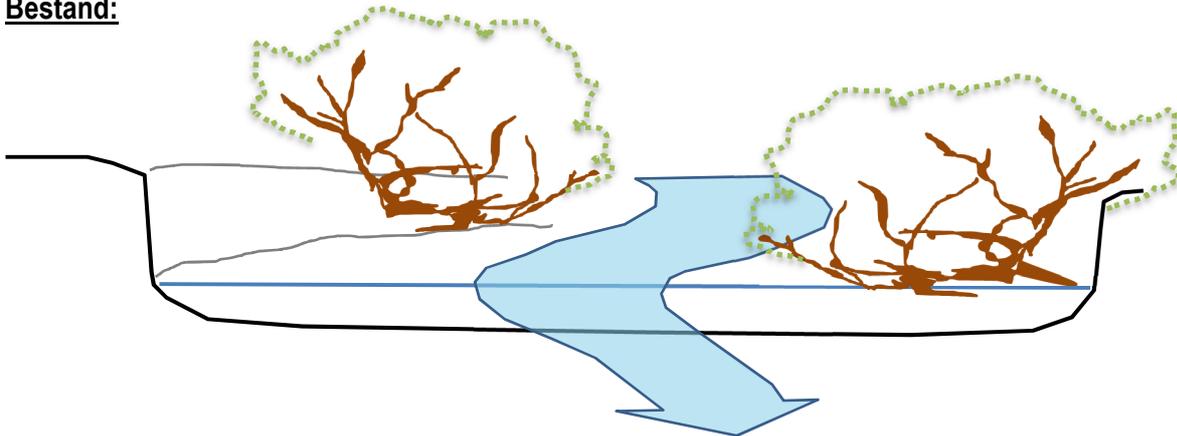
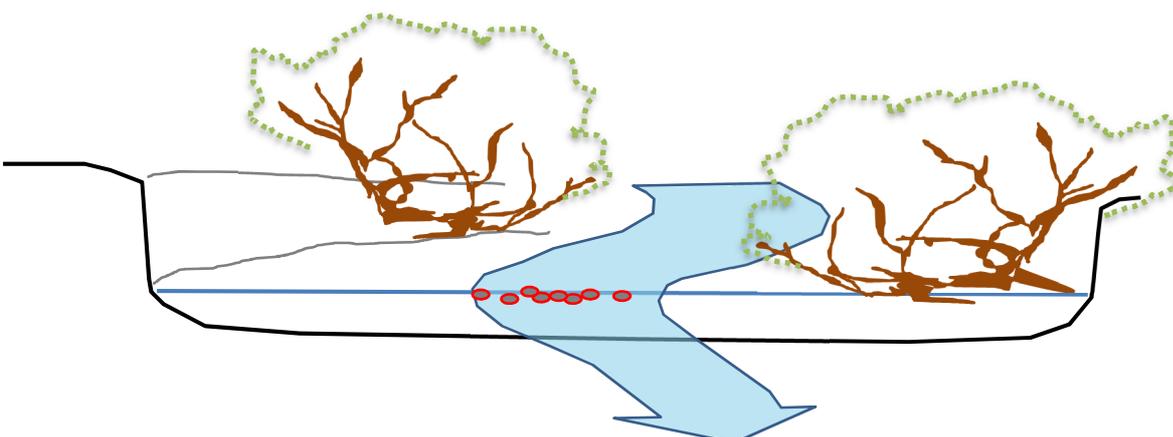
5.1.5 Abschnitt mit Ansätzen naturnaher Entwicklung

Ansätze naturnaher Struktur sind erkennbar. Beidseitig ist Ufergehölz vorhanden.

Die Dynamik ist weiter zu fördern. Zusätzlich sind kiesige Substrate einzubringen.

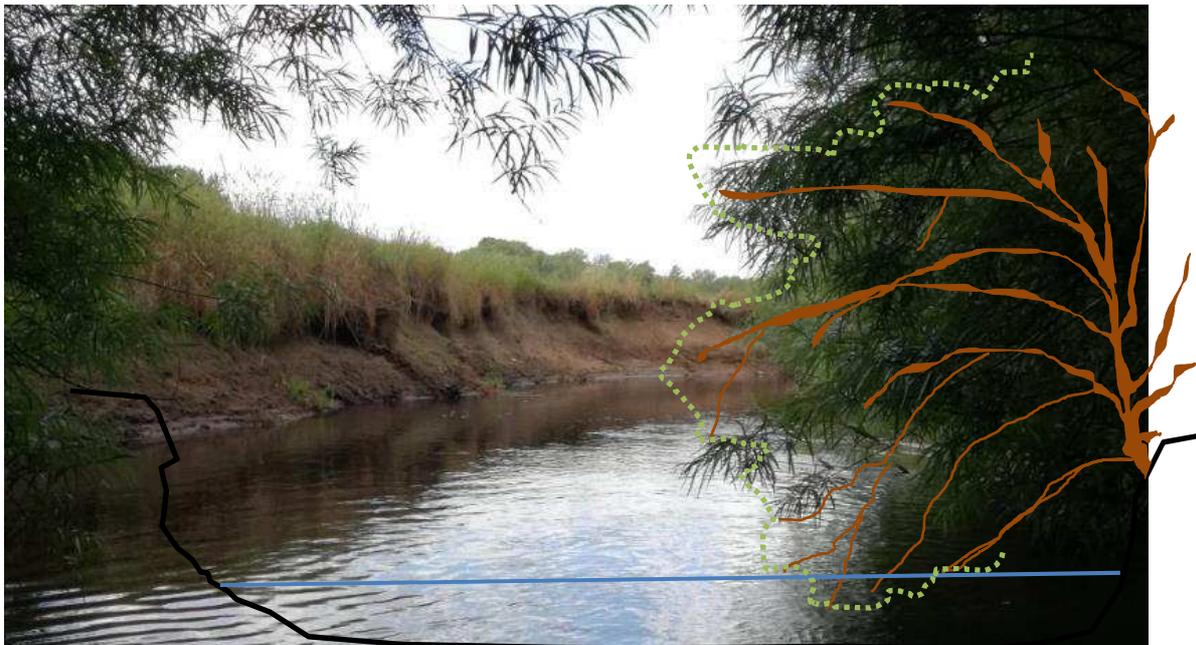
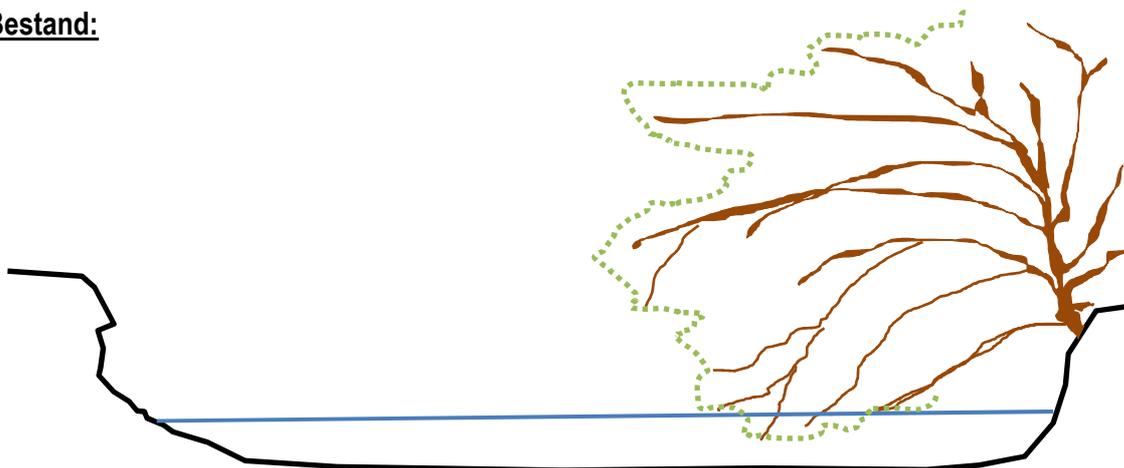
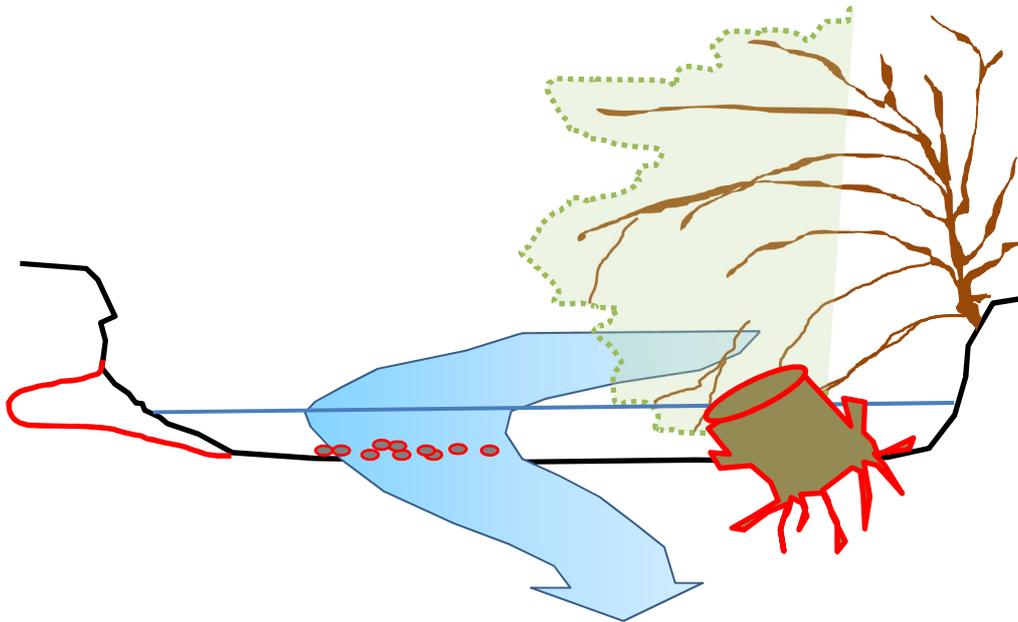
5.1.6 Abschnitt mit Ansätzen naturnaher Entwicklung

In diesem gewässerabschnitt sind Ansätze von Entwicklung erkennbar. Die einseitige Ufervegetation führt zu Strömunglenkung, so dass an der gegenüberliegenden Seite Uferabbrüche/ Prallhänge entstehen. Hierdurch befindet sich viel Sand in der Sohle.

Die Dynamik ist weiter zu fördern. Strömunglenkende Maßnahmen und kiesige Substrate sind einzubringen.

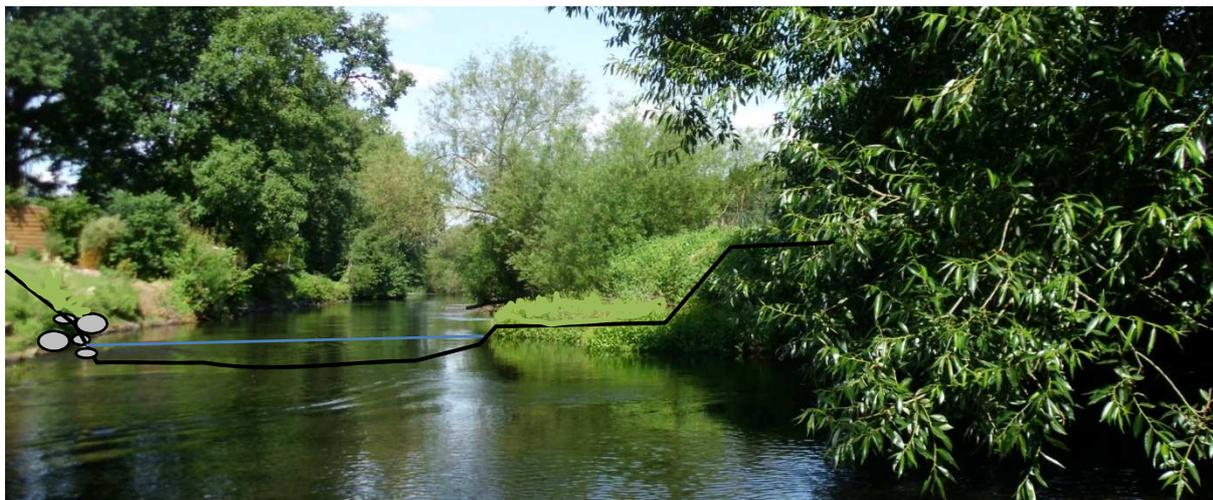
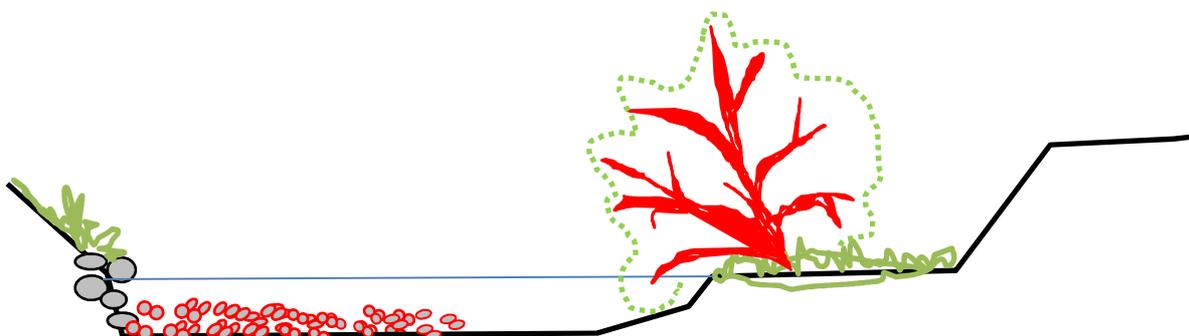
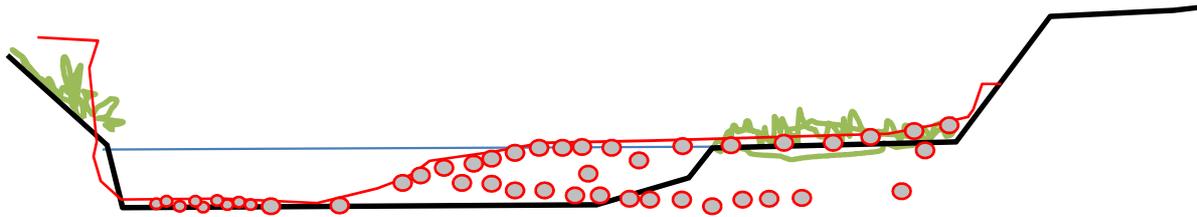
5.1.9 Abschnitt mit einseitigem Uferverbau

In diesem Gewässerabschnitt ist einseitig teilweise ein vorhandener Uferverbau sowie im weiteren Verlauf auch unverbautes Ufer mit altem Abbruch. Durch einen kleinen Gleithang aus Sand ist eine minimale Flussbetteinengung vorhanden.

Das verbaute Ufer ist zurückzubauen und die Dynamik zuzulassen. Der Gleithang ist mit strömunglenkenden Maßnahmen (hier Kiesbuhne) zu versehen. Alternativ ist der Gleithang durch Bepflanzen zu festigen. Zusätzlich sollte bereichsweise auch Kies/ Kiesbank in die Sohle eingebracht werden.

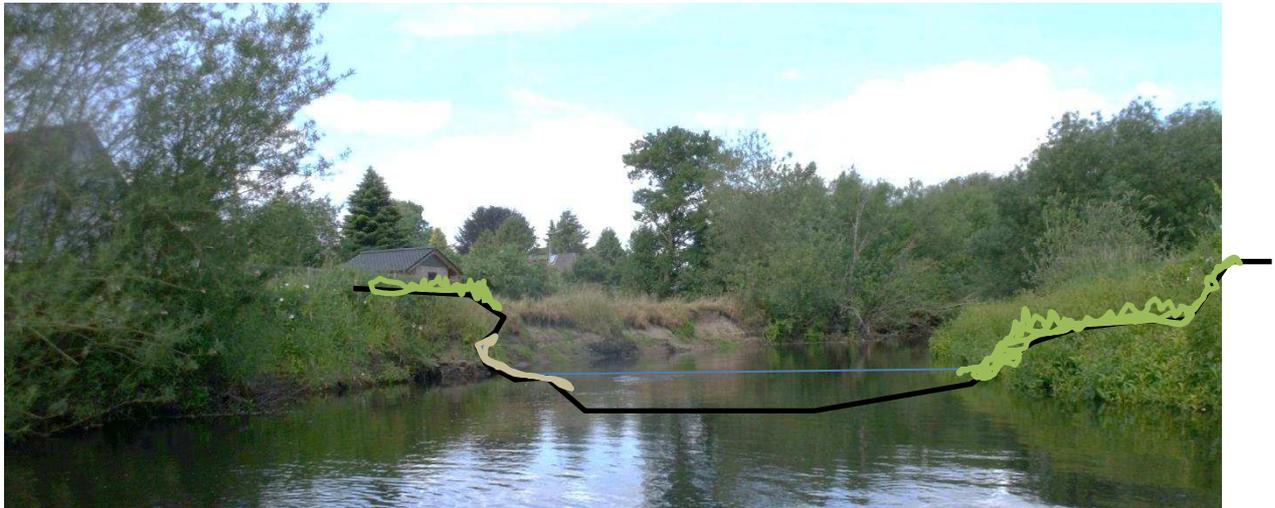
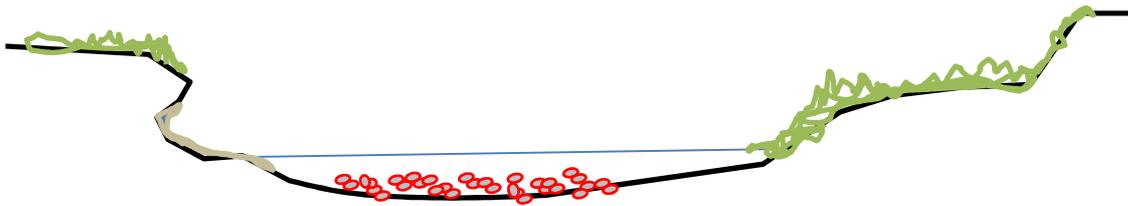
5.1.10 Abschnitt mit Gleit- und Prallhang

In diesem Gewässerabschnitt ist ein mit niedriger Vegetation bewachsener Gleithang mit gegenüberliegendem Prallhang mit einer relativ frischen Abbruchkante vorhanden.

Durch Strömungslenkung die natürliche Dynamik weiter fördern und ggf. Sohlsubstrate (Kies) einbringen.

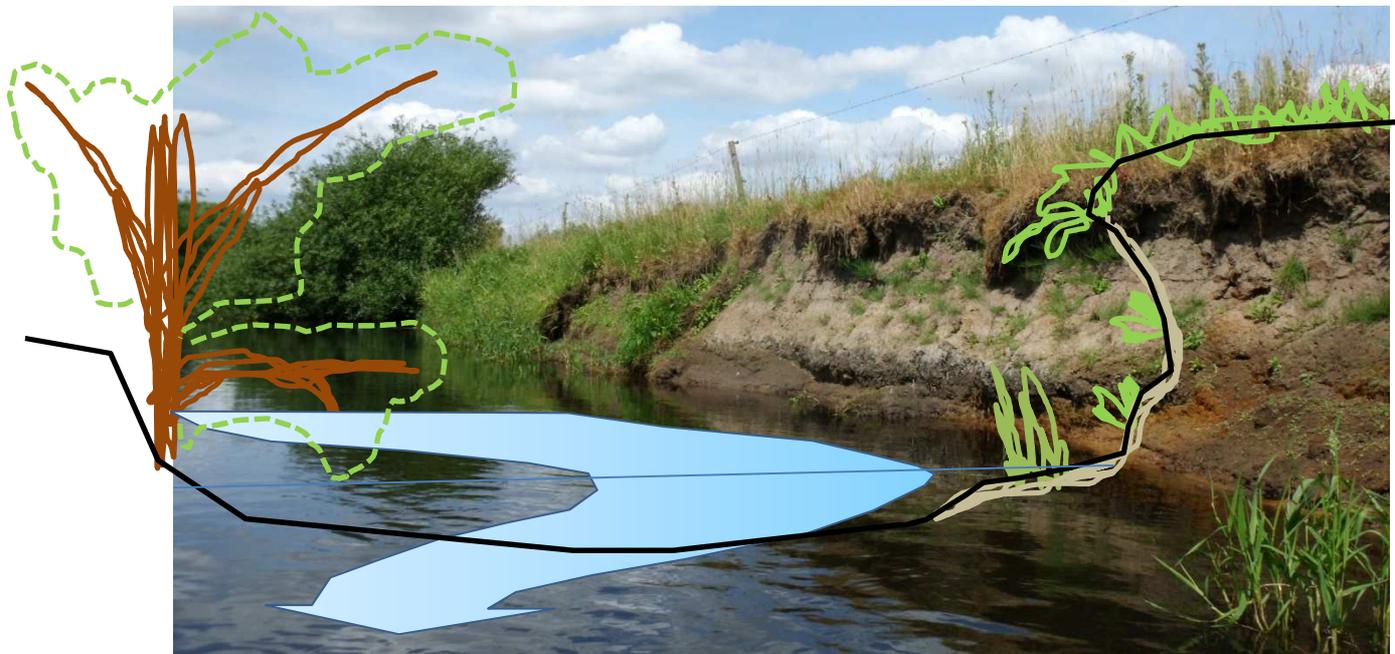
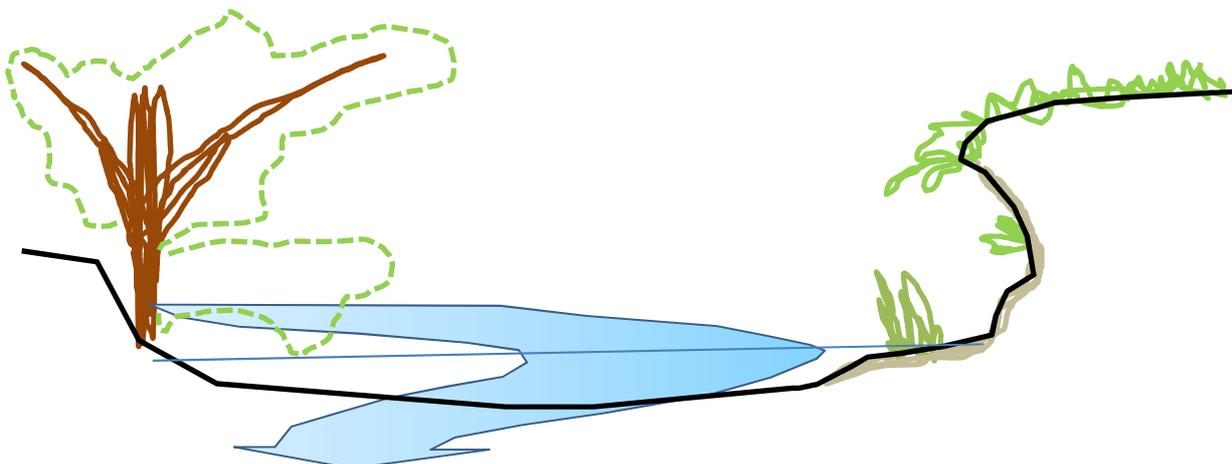
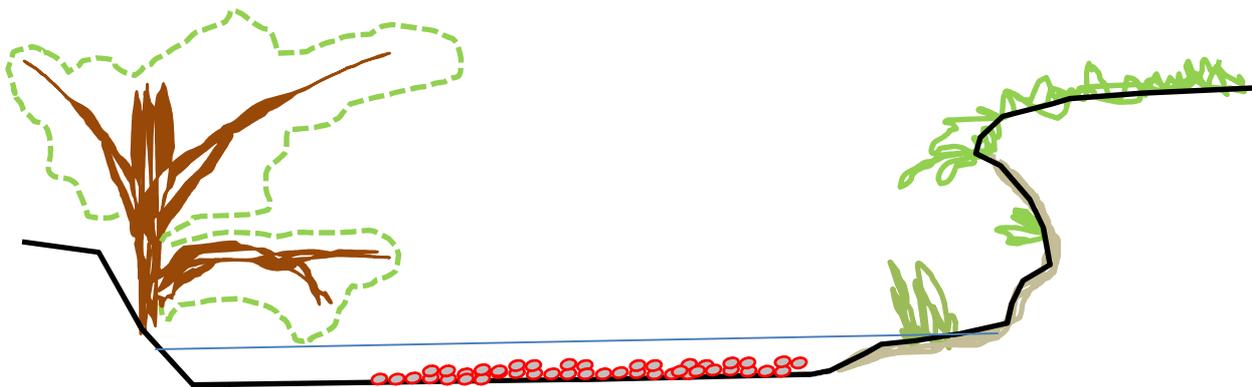
5.1.11 Abschnitt mit Ufergehölz und gegenüberliegendem Prallhang

In diesem gewässerabschnitt ist ein mit hoher Vegetation bewachsener Gleithang vorhanden. Der gegenüberliegende Prallhang zeigt eine relativ frische Abbruchkante.

Durch Strömunglenkung ist die natürliche Dynamik weiter zu fördern. Ggf. sind Sohlsubstrate (Kies) einzubringen.

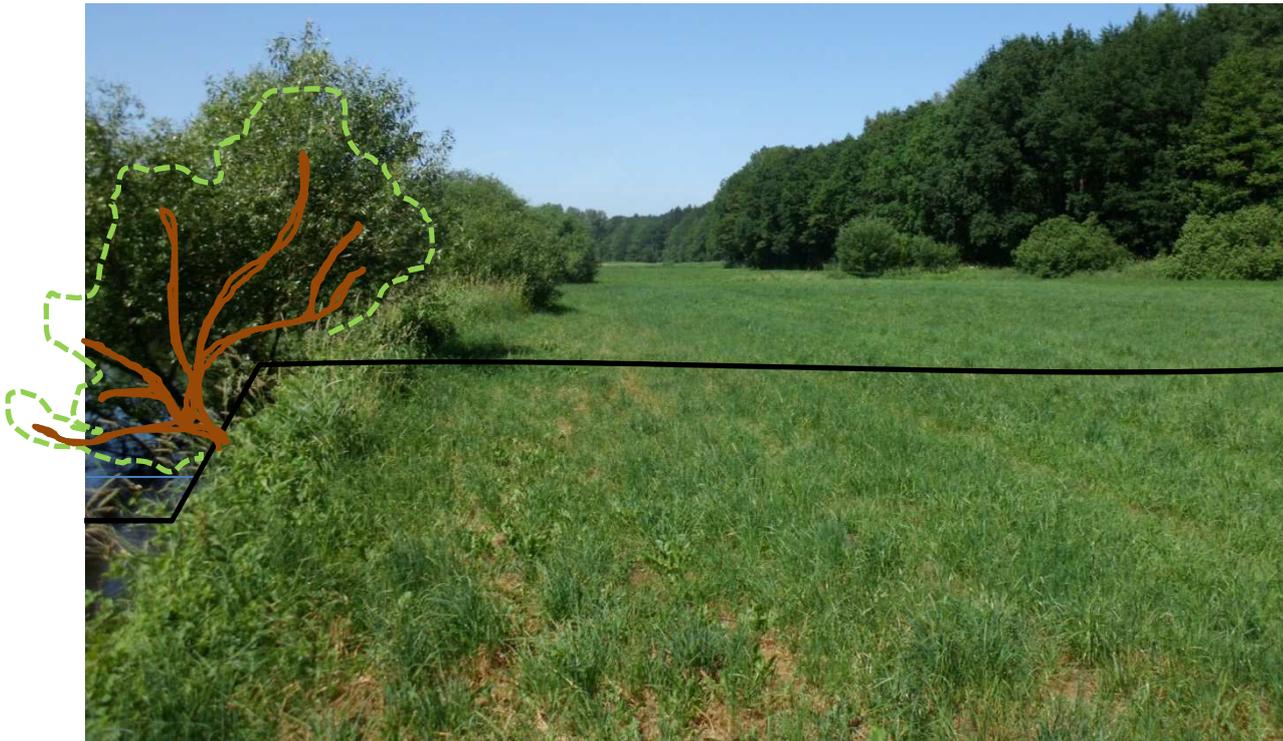
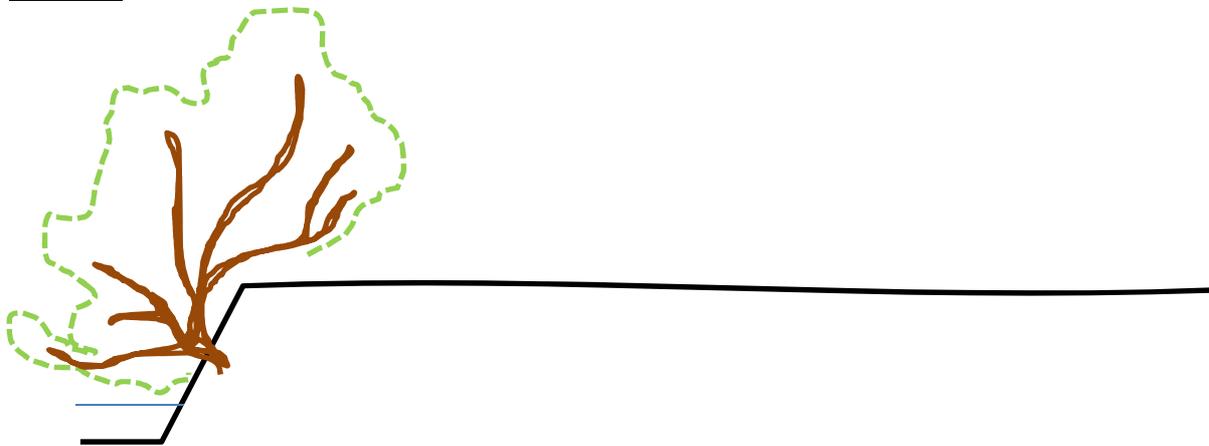
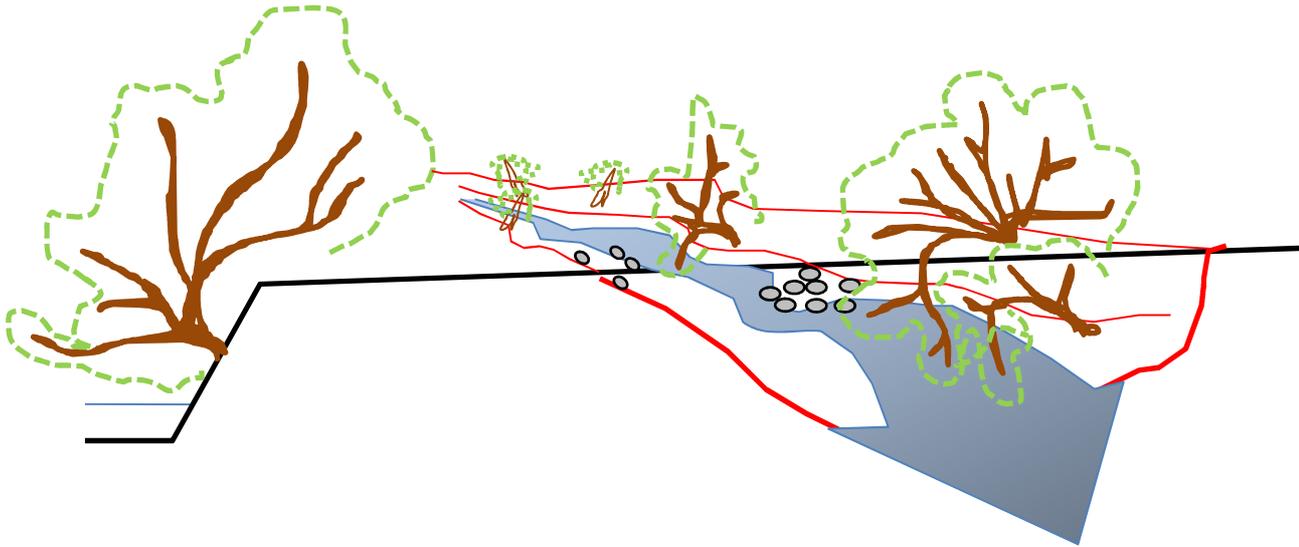
5.1.12 Naturferner Abschnitt mit geringem Anteil von Ufergehölzen

In diesem gewässerabschnitt besteht ein Bereich mit wenig Ufer- und Sohlstruktur. Es sind angrenzend geeignete Fläche für eine Laufverlegung vorhanden.

Ausführung einer Laufverlegung mit naturnaher, dem Leitbild entsprechender, Gestaltung.

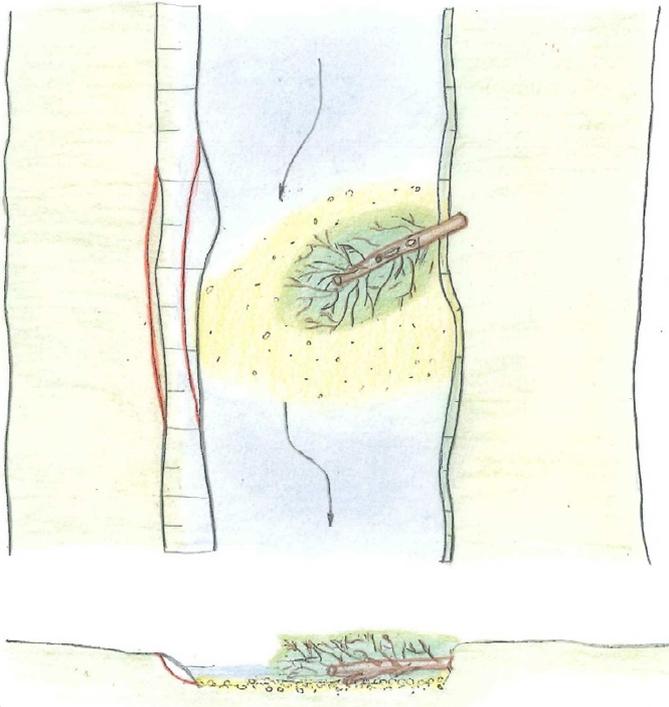
Abbildung 61: Sturzbaum/ Totholz mit Kieseinbau

5.3.1 Maßnahme 1: Sturzbaum/ Totholz mit Kieseinbau

Die Maßnahmen werden nachfolgend wasserbaulich skizziert. Neben den einzubringenden Elementen sind bauliche Veränderung in rot dargestellt. Die Maßnahmen sind in Anlage E.2 maßstäblich hinterlegt. Die Skizzen sind Grundlage der Kostenschätzung der Einzelmaßnahmen und stellen ein Regelprofil als technische Zeichnung dar. Die natürliche Gestaltung der erforderlichen Breitenvarianz und die ökologischen Ansprüche sind in den Maßnahmenzeichnungen technisch, d.h. die natürliche Gestaltung vereinfachend dargestellt. Eine Darstellung zur möglichen naturnahen Gesamtgestaltung einer Maßnahmenstrecke ist in der Laufverlegung Abbildung 75 skizziert.

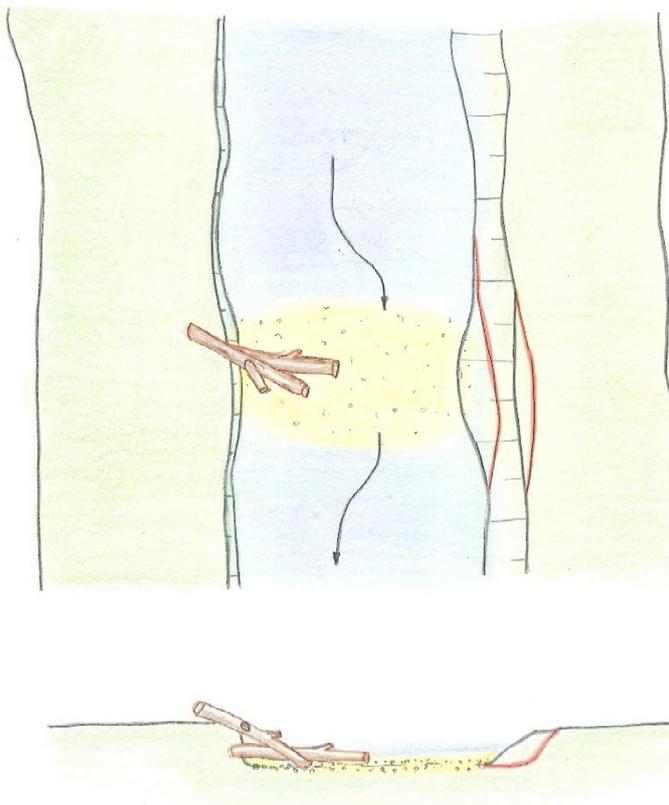
Abbildung 62: Eigendynamik durch Totholz/ Ufergehölzpflanzungen mit Kieseinbau

5.3.2 Maßnahme 2: Eigendynamik durch Totholz/ Ufergehölzpflanzungen mit Kieseinbau

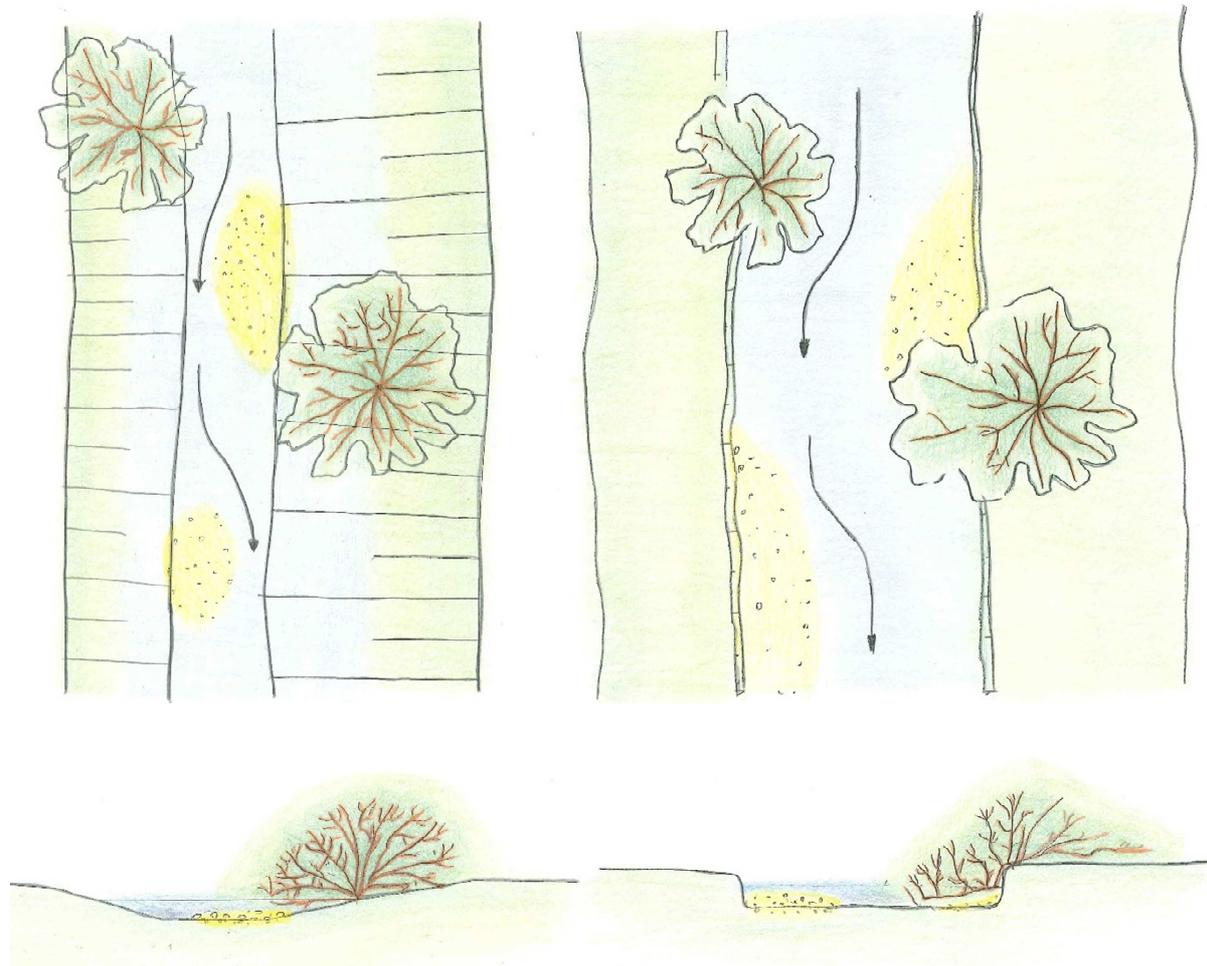
Abbildung 63: Eigendynamik fördern und Sohlsubstrat mit Kieseinbau (links: Variante flache Böschung, rechts: Variante steile Böschung)

5.3.3 Maßnahme 3: Eigendynamik fördern und Sohlsubstrat mit Kieseinbau
