Bearbeitungsgebietsverband Bramau

Wasserwirtschaftliche Studie über das Einzugsgebiet der Bramau - Bramaukonzeptstudie -

Teil 2:
Zielführende Maßnahmen für die Bramau (br_10)

Projekt: Wasserwirtschaftliche Studie über das Einzugsgebiet der Bramau
- Bramaukonzeptstudie –
Teil 2: Zielführende Maßnahmen für die Bramau (br_10)

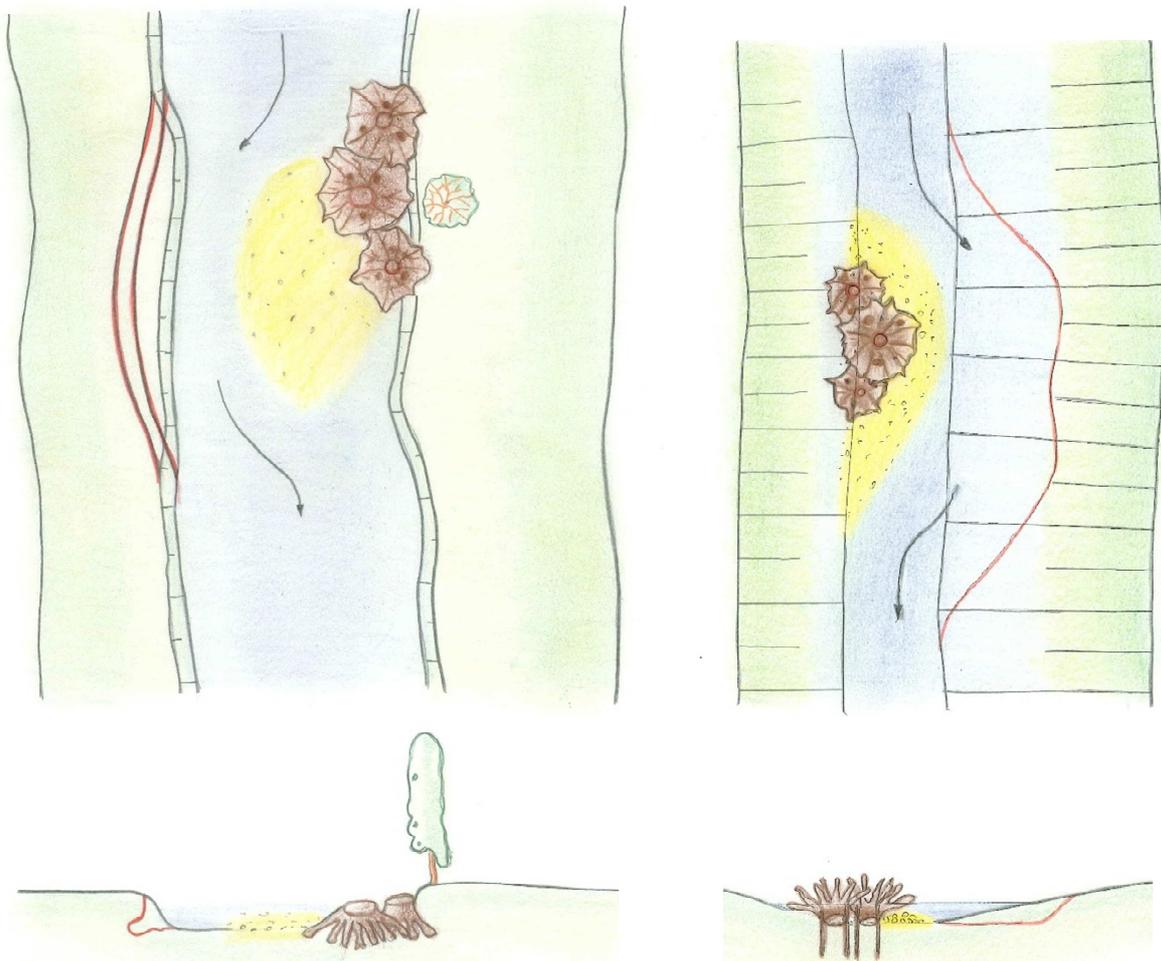
Abbildung 64: Strömunglenkung Stubben mit Kieseinbau (links: Variante steile Böschung, rechts: Variante flache Böschung)

5.3.4 Maßnahme 5: Strömunglenkung Stubben mit Kieseinbau

Die Maßnahmen werden nachfolgend wasserbaulich skizziert. Neben den einzubringenden Elementen sind bauliche Veränderung in rot dargestellt. Die Maßnahmen sind in Anlage E.2 maßstäblich hinterlegt. Die Skizzen sind Grundlage der Kostenschätzung der Einzelmaßnahmen und stellen ein Regelprofil als technische Zeichnung dar. Die natürliche Gestaltung der erforderlichen Breitenvarianz und die ökologischen Ansprüche sind in den Maßnahmenzeichnungen technisch, d.h. die natürliche Gestaltung vereinfachend dargestellt. Eine Darstellung zur möglichen naturnahen Gesamtgestaltung einer Maßnahmenstrecke ist in der Laufverlegung Abbildung 75 skizziert.

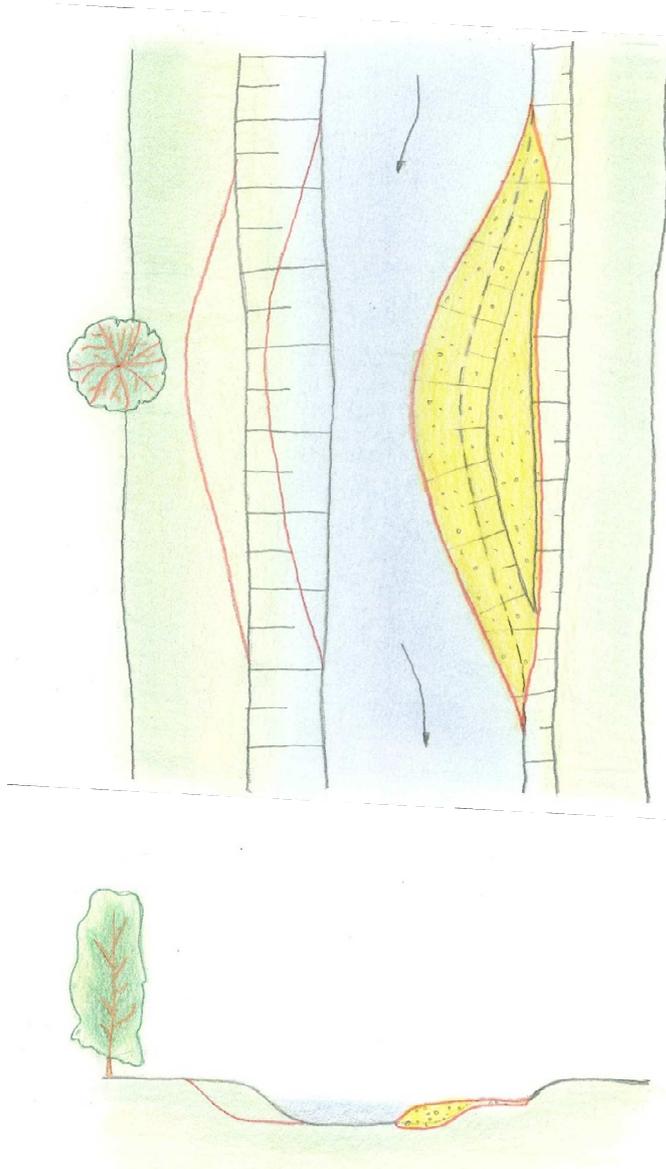
Abbildung 65: Kiesbuhne mit Kieseinbau

5.3.5 Maßnahme 6: Kiesbuhne mit Kieseinbau

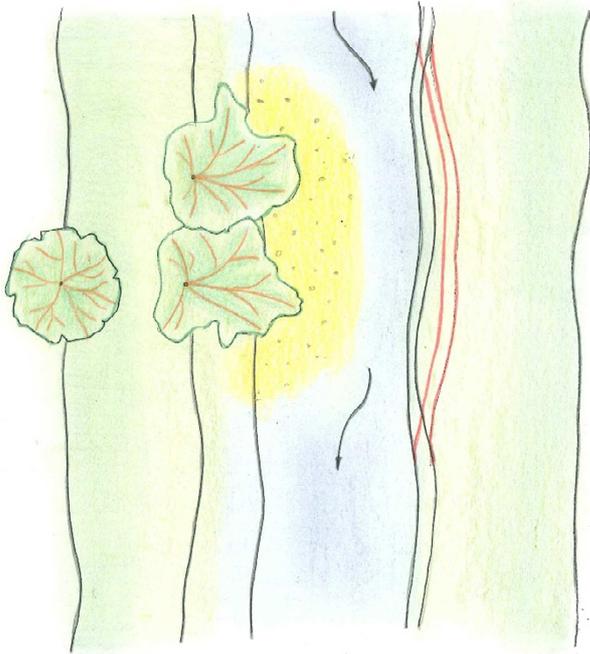
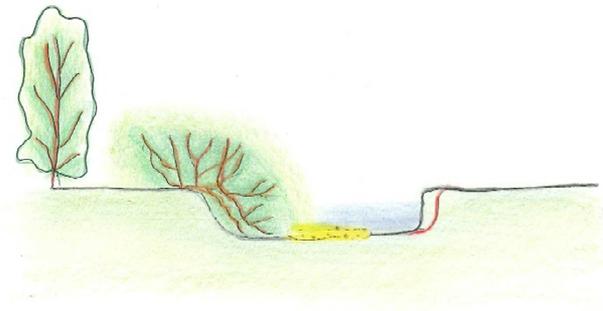
Abbildung 66: Strömungselemente und Sohlsubstrat mit Kieseinbau

5.3.6 Maßnahme 7: Strömungselemente und Sohlsubstrat mit Kieseinbau

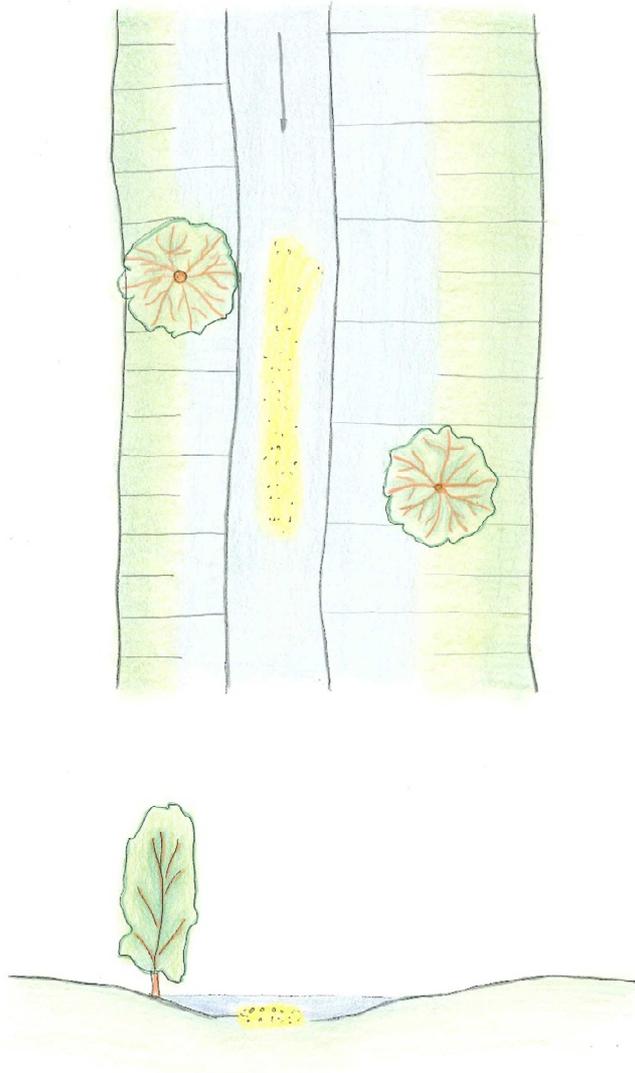
Abbildung 67: Eigendynamik und Sohlsubstrat mit Kieseinbau

5.3.7 Maßnahme 8: Eigendynamik und Sohlsubstrat mit Kieseinbau

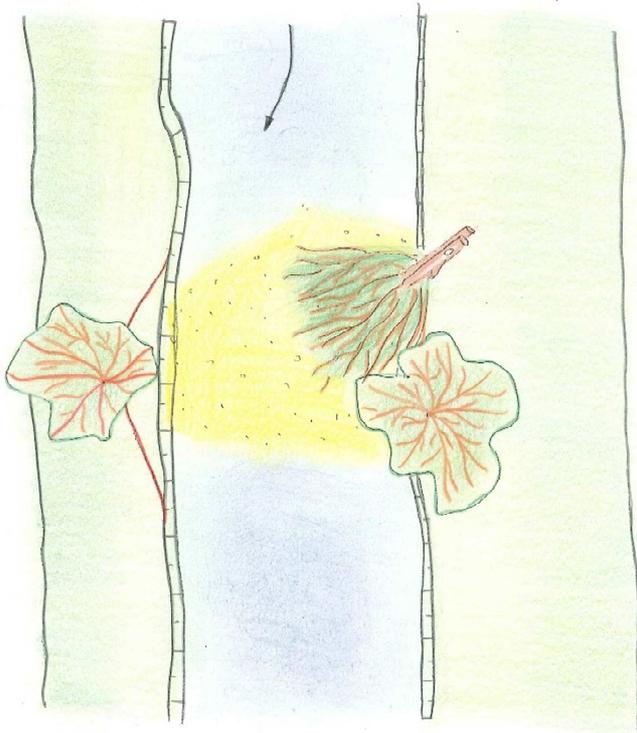
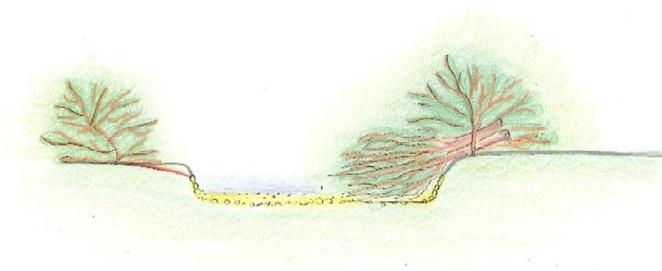
Abbildung 68: Ufergehölz und Sohlsubstrat mit Kieseinbau

5.3.8 Maßnahme 9: Ufergehölz und Sohlsubstrat mit Kieseinbau (Uferbefestigung entfernen)

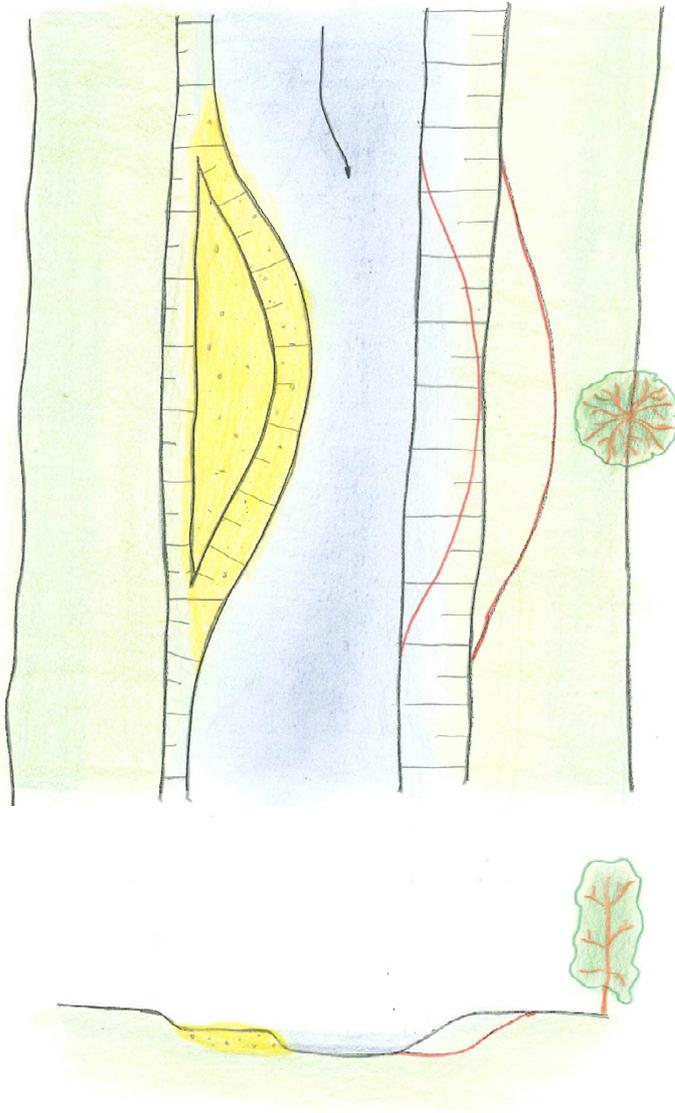
Abbildung 69: Strukturmaßnahme fördern

5.3.9 Maßnahme 10: Strukturmaßnahme fördern

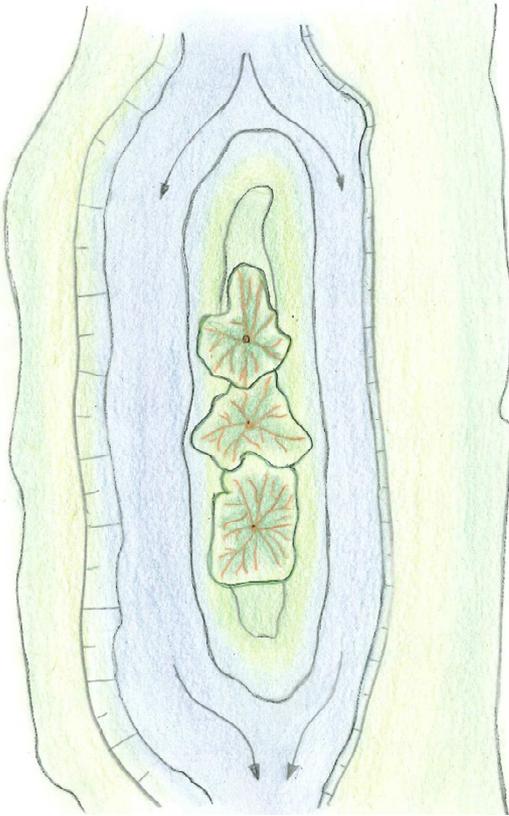
Abbildung 70: Eigendynamik fördern

5.3.10 Maßnahme 11: Eigendynamik fördern

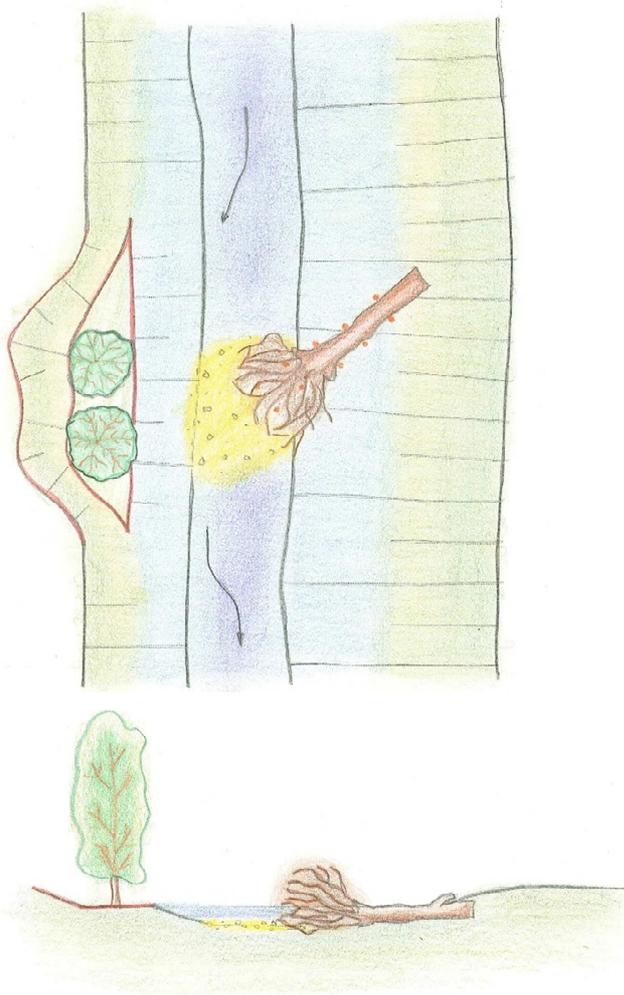
Abbildung 71: Totholz mit Aufweitung

5.3.11 Maßnahme 12: Totholz mit Aufweitung

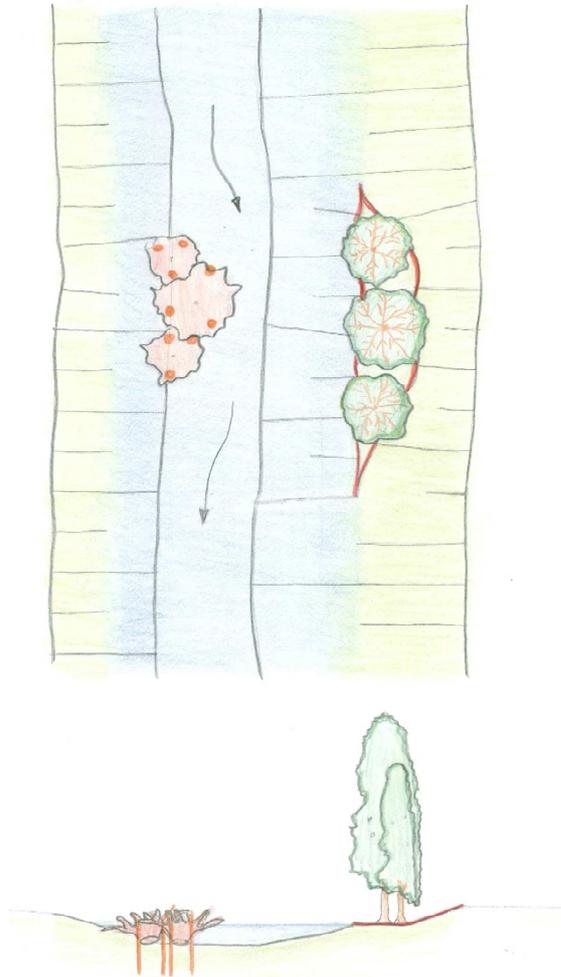
Abbildung 72: Stubben mit Aufweitung

5.3.12 Maßnahme 13: Stubben mit Aufweitung

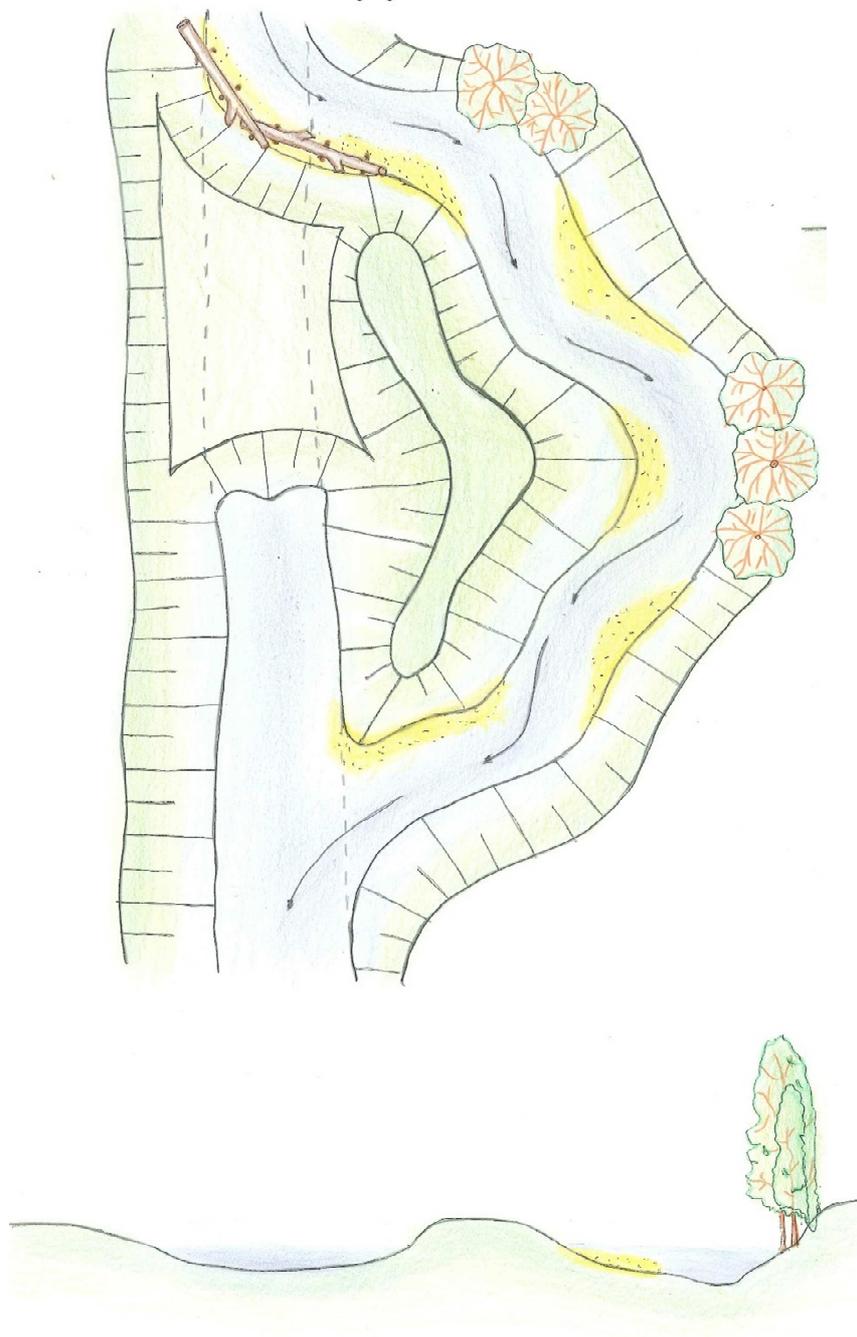
Abbildung 73: Laufverlegung mit Kieseinbau

5.4.1 Maßnahme 4: Laufverlegung mit Kieseinbau

Durch einen mäandrierenden Verlauf wird der Abfluss dynamischer und es entsteht eine größere Tiefenvarianz durch die typische Ausbildung von Gleit- und Prallhängen. Dieser gewässertypische Verlauf initiiert die Entstehung neuer Habitate für ein größeres Artenspektrum in Form von ausgebildeten Furt-Kolk-Sequenzen.

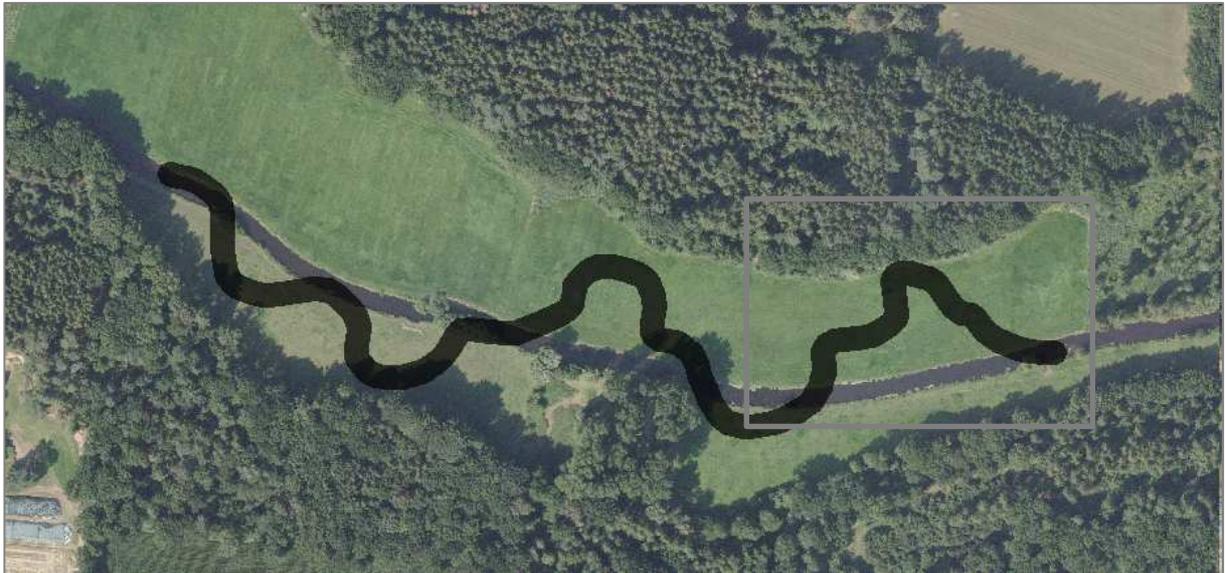
Abbildung 74: Beispielhafter Verlauf abschnittsweise Mäandrieren des Gewässerverlaufs der Bramau

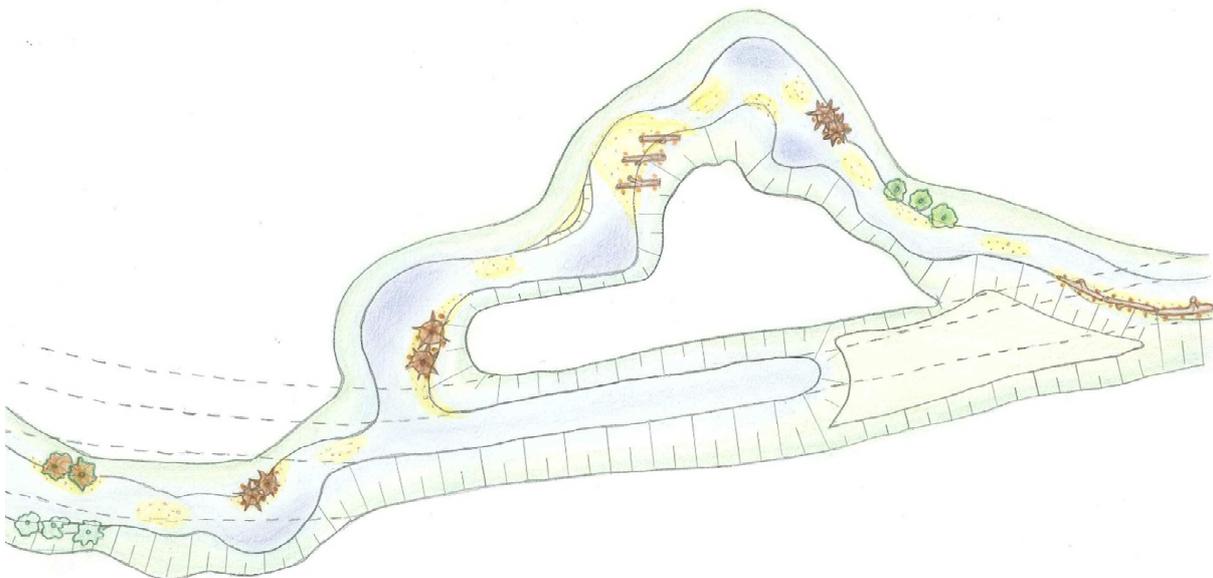
Abbildung 75: Beispiel Maßnahmenanordnung

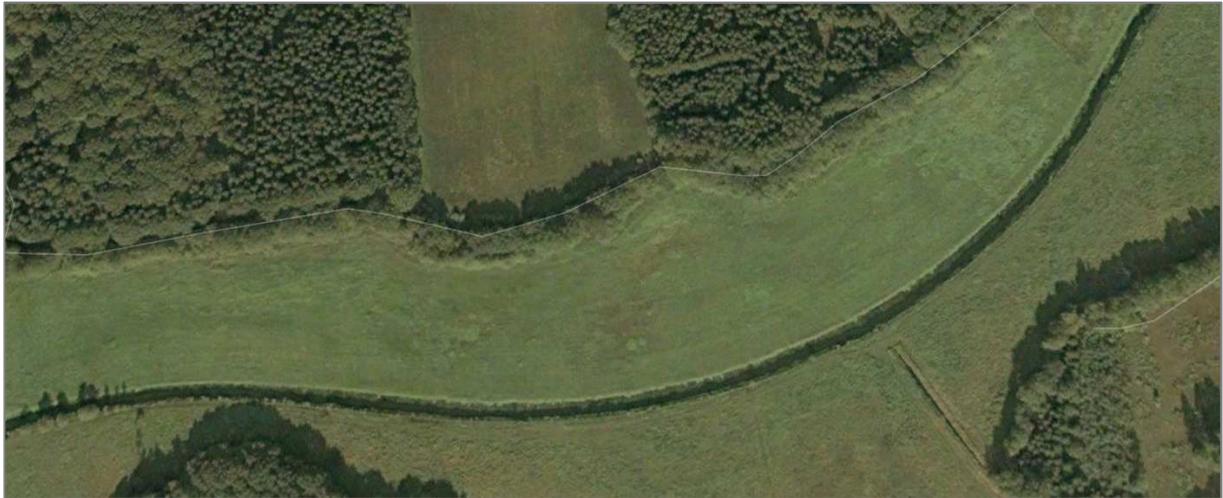
Als Vergleichsstrecke für die Bramau kann die Stör zwischen Bünzaumündung und Arpsdorf herangezogen werden. Hier wurden auf 50% der Gewässerstrecke im Jahr 2009 Maßnahmen umgesetzt. Nach zehn Jahren haben sich durch die Maßnahmen etwa 75% der Gewässerstrecke in einen guten ökologischen Zustand (MZB) entwickelt.

Abbildung 76: Stör 2005 (Quelle: Google Earth)

An der Beispielstrecke wurden wie in der Bildabfolge zu erkennen auf einer Strecke von gut 700 Metern insgesamt drei Verschwenkungen eingebaut und fünf Strömunglenker (Totholz).

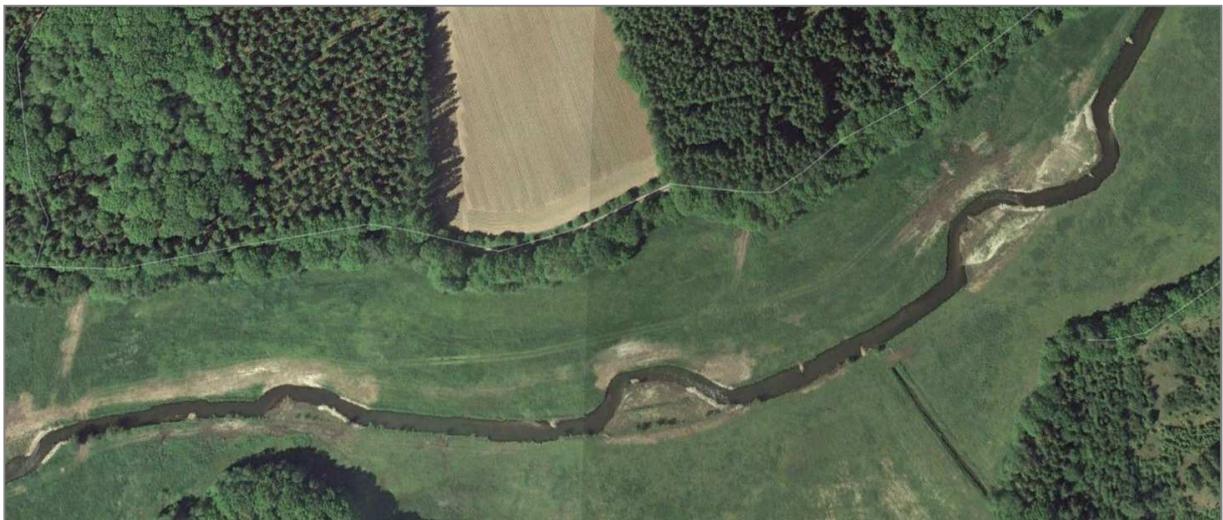
Abbildung 77: Stör 2010 (Quelle: Google Earth)

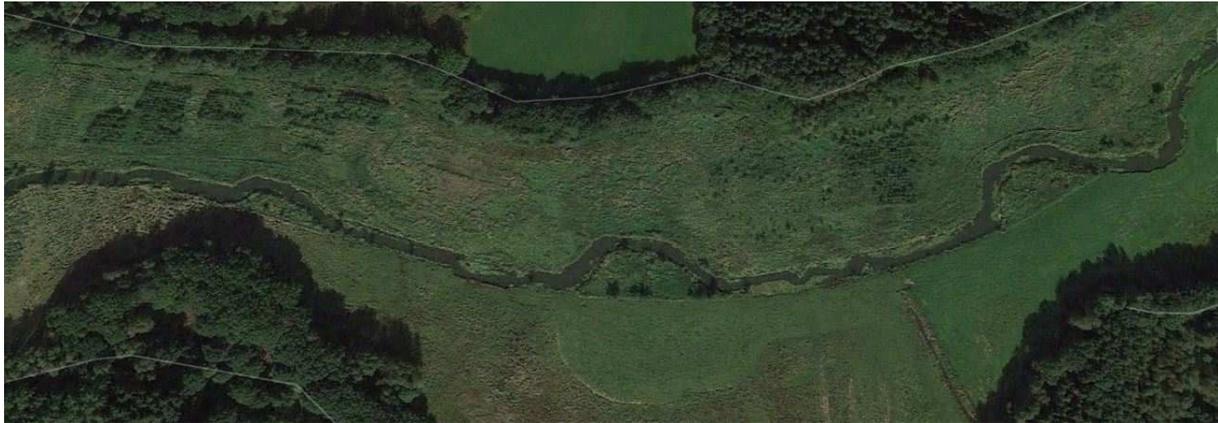
Abbildung 78: Stör 2019 (Quelle: Google Earth)

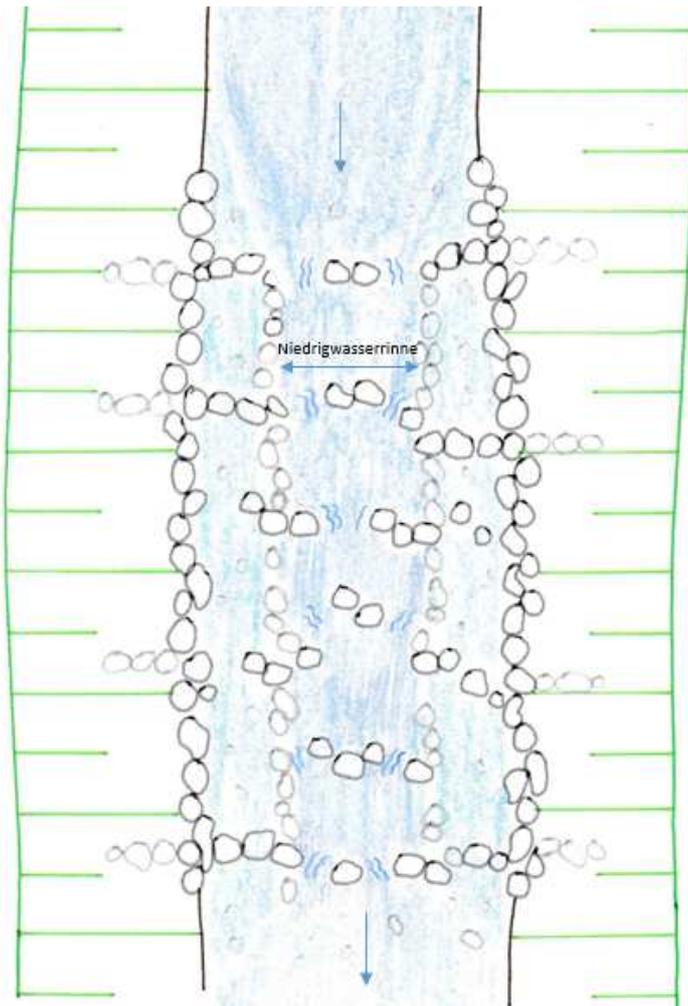
Bei einem Umbau des Absturzes in eine Sohlgleite sollte ein Gefälle von 1:40 angestrebt werden, was bei der genannten Höhe von 0,6 m einer Strecke von 24 m entspricht. Eine Strömungsdiversität kann zusätzlich durch eine Niedrigwasserrinne und flache Randbereiche erzeugt werden. Nachfolgend wird eine Sohlgleite mit Störsteinen und integrierter Beckenstruktur skizziert.

Abbildung 79: Draufsichtsskizze einer Sohlgleite mit Beckenstruktur in versetzter Anordnung

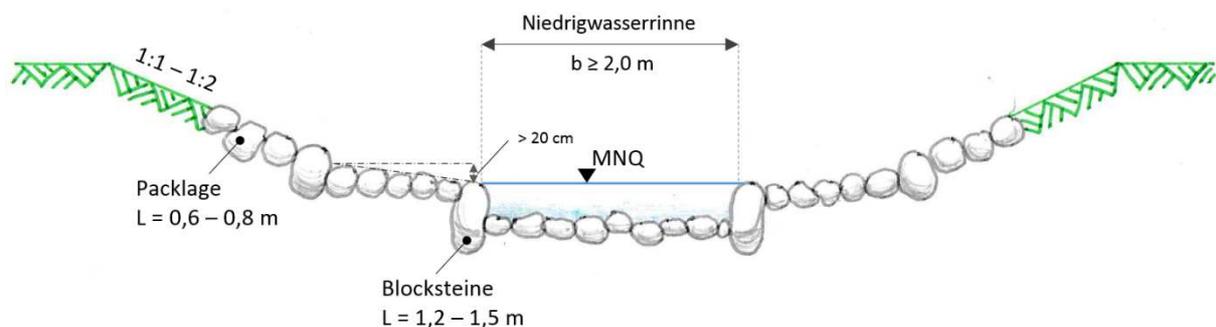
Die Niedrigwasserrinne sollte so ausgelegt sein, dass sich mit einer Mindestbreite von 2,0 m bei einem MNQ eine Tiefe $\geq 0,5$ m ausbildet. Innerhalb der Niedrigwasserrinne sorgen einzelne Störsteine oder Steingruppen für beruhigte Bereiche. Der daran seitlich anschließende Flachwasserbereich sollte zum Ufer hin leicht ansteigen. Die kurzen Buhnen, die vereinzelt in den Flachwasserbereich hineinragen sollen bei hohem Abfluss die Deckungsstruktur erhalten und die Ufer sichern. Das Gefälle der Böschung kann zwischen 1:1 und 1:2 betragen.

Abbildung 80: Querschnittsskizze einer Sohlgleite mit Beckenstruktur in versetzter Anordnung und Niedrigwasserrinne

Aufgrund der rauen Ausführung der Gleite befinden sich zwischen den Steinen Lücken mit niedrigeren Fließgeschwindigkeiten, die es kleineren Arten und Jungfischen ermöglichen, die Gleite zu überqueren. Auch das Makrozoobenthos findet durch Ablagerung von Feinsedimenten dort eine große Lebensraumvielfalt vor. Größere Arten bzw. Freiwasserarten benötigen eine entsprechende Wassertiefe, die durch die Niedrigwasserrinne gegeben ist.
